Denkmalgerechter Umgang mit Sichtbetonoberflächen in der österreichischen Denkmallandschaft

Johann Nimmrichter
Abteilung für Konservierung und Restaurierung
Klagenfurt, 6.10. 2022,

Sichtbetonkonservierung in der österreichischen Denkmalpflege

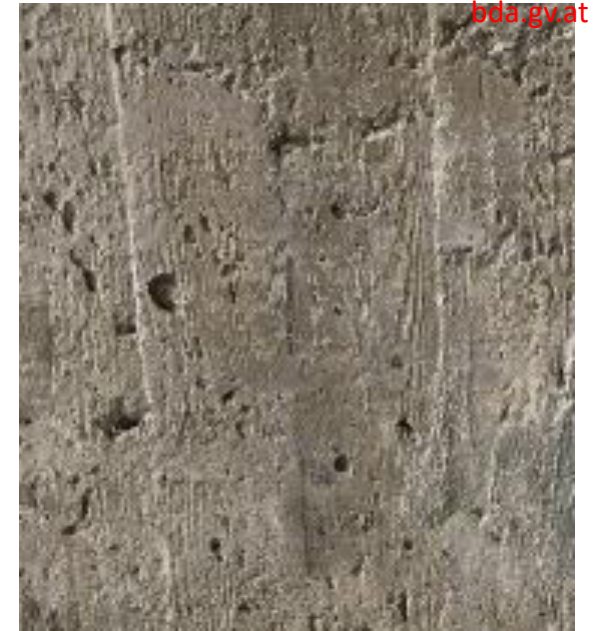
Markthalle Hofbauerplatz Graz

Das Erscheinungsbild von Sichtbetonoberflächen wird in erster Linie durch die **bewusste Feinausformung der Gußhaut/Zementhaut/Schalhaut** und die gewünschte Färbung des Betons „farbiger Beton“ erreicht.

Bewusst erstellte Schalungsmaterialien (gemaserte Schalungsbretter, ornamentierte Schalungen, etc.) ermöglichen hier viele Gestaltungsmöglichkeiten.

Auch die Betongusstechnik ermöglicht primär ablesbare gewünschte Oberflächenerscheinungen. So ermöglicht z.B. ein sehr trocken ausgeführter Stampfguss Schichtungserscheinungen, die wie Gesteinslagen wirken.

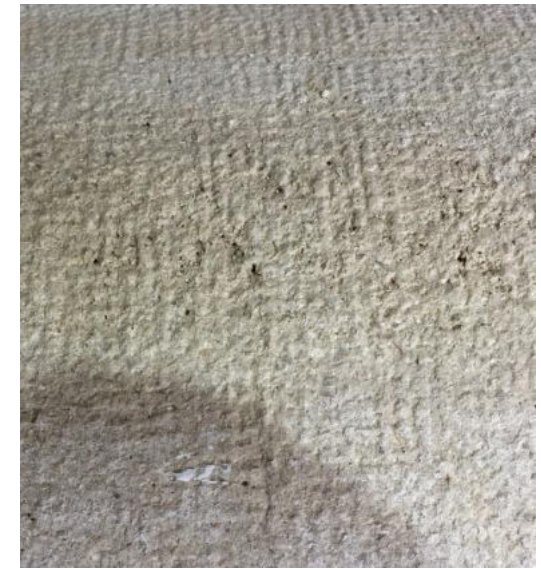
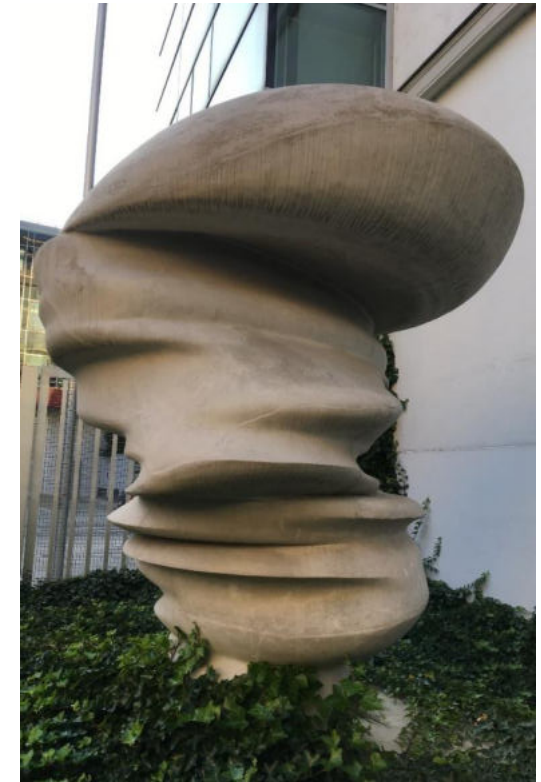
Mechanisch ausgeführte Nach –oder Abarbeitungsschritte der Betonoberflächen, welche bewusst nach dem Betongussprozess erfolgen, ermöglichen zusätzliche Erscheinungsformen des Sichtbetons (z.B. gespitzte, scharrierte, gestockte, gestrahlte Oberfläche u.v.m....).

Auch dünne Farblagen, die die Ausformung der Gußhaut nur minimal verändern, lassen sich noch als Sichtbetonoberflächen interpretieren, obwohl hier schon eine zusätzliche Beschichtung vorliegt.

Diese zusätzlichen Überformungen, die Bestandteil des ursprünglichen Schaffungsprozesses sind, erweitern die stilistischen und formalen Möglichkeiten des Sichtbetons.

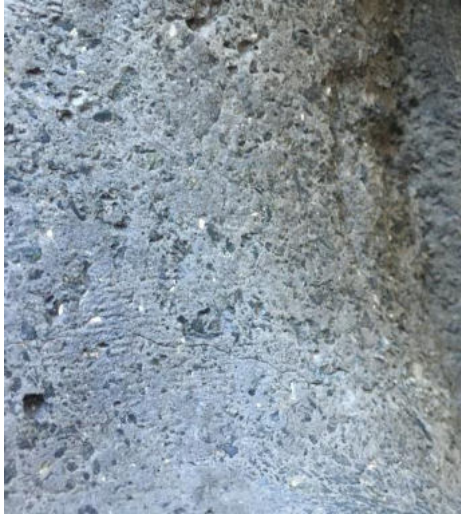
geringer Oberflächenverlust

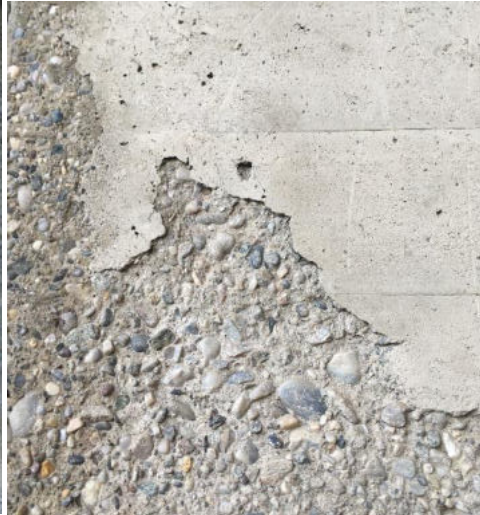
Schalenbildung/Ablösung der Gußhaut

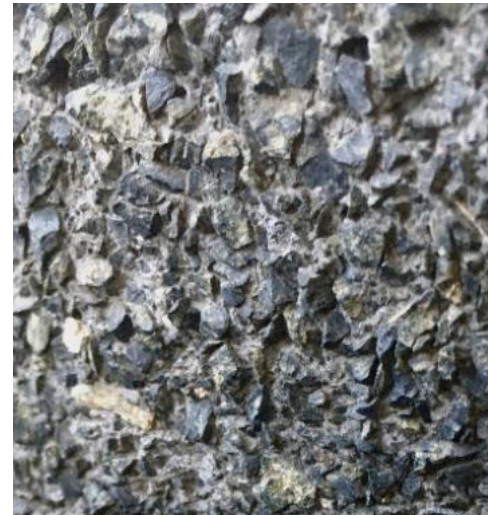
Oberflächenverlust

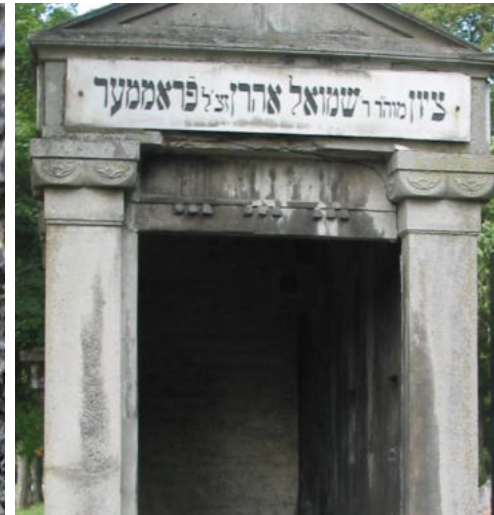
Krustenbildung außen

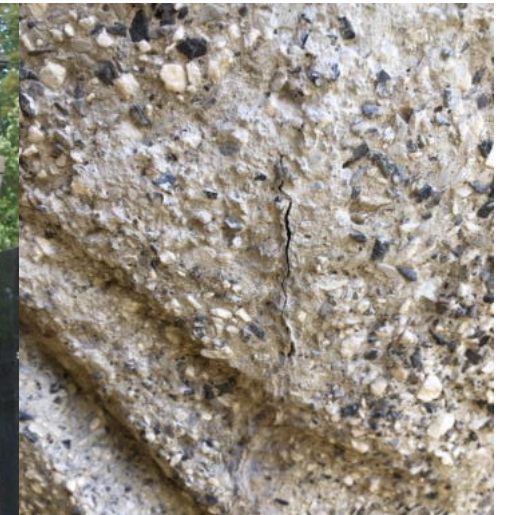
Krustenbildung Rissöffnung

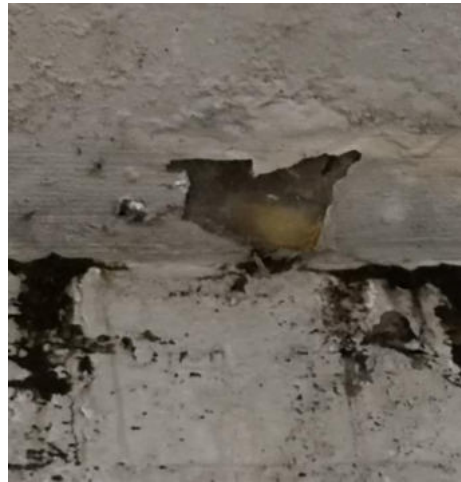
Sinterbildung unter Beschichtung

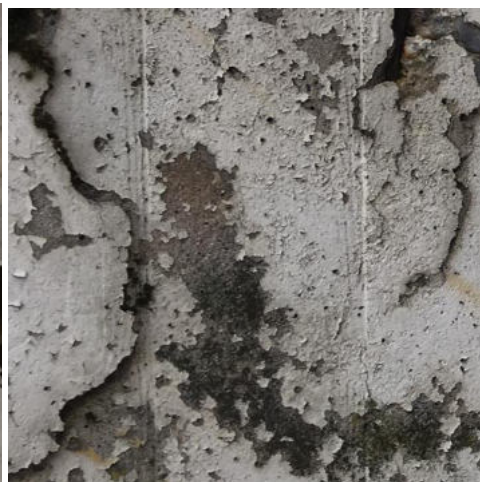
Hohlstellenbildung (Rost)

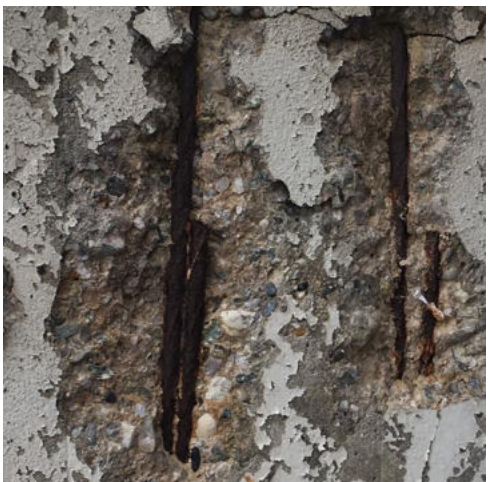
Abspregung bis 4cm

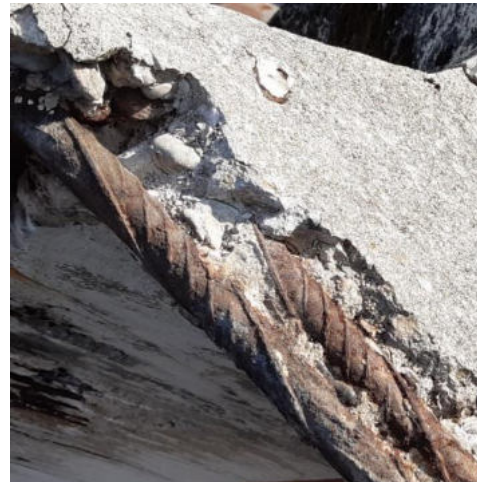
Abspregung (bedenklich!)

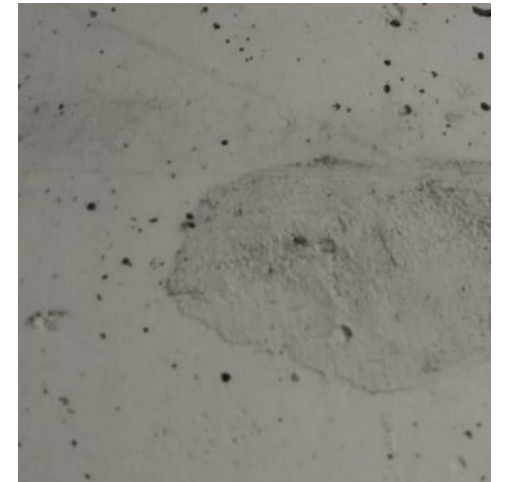
mit Beschichtung u. Reparatur

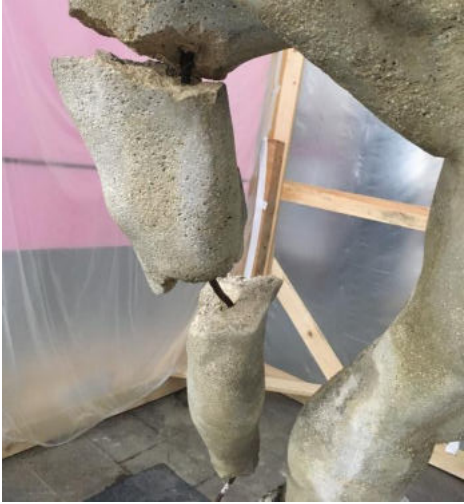
Fehlstellen bei Skulpturen

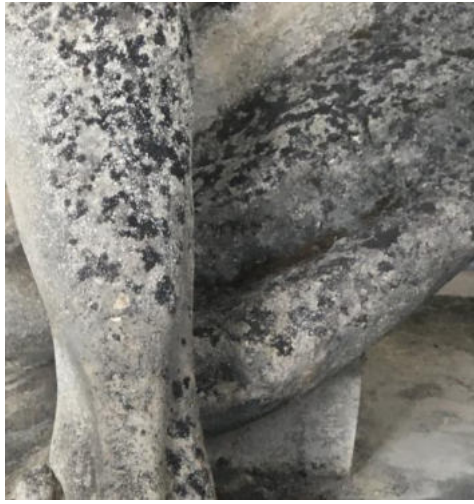
vegetative Beläge

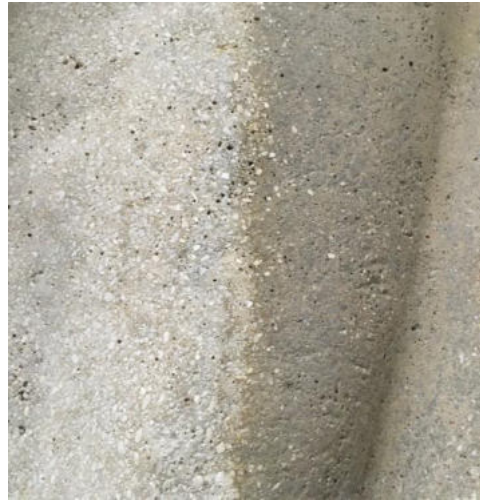
geringer Verlust d. Auswaschung

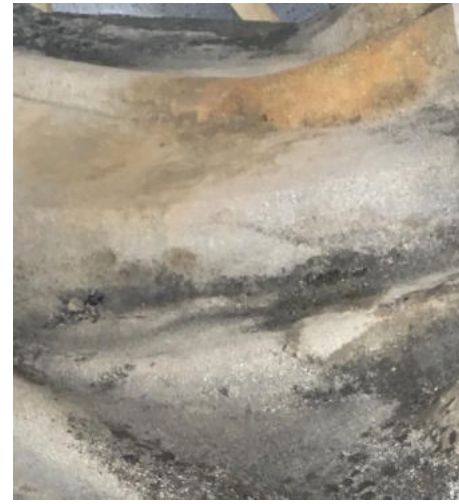
Verfärbung d. Auswaschung

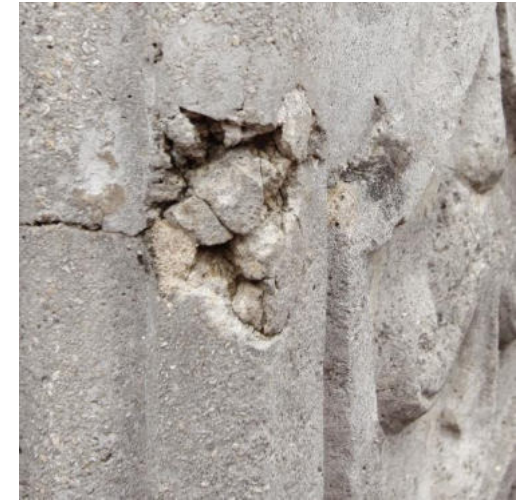
Würfelbruch (Winddruck)

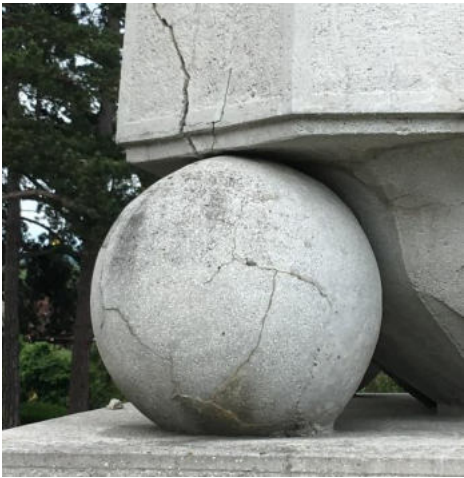
Risse (Statik u. Rost)

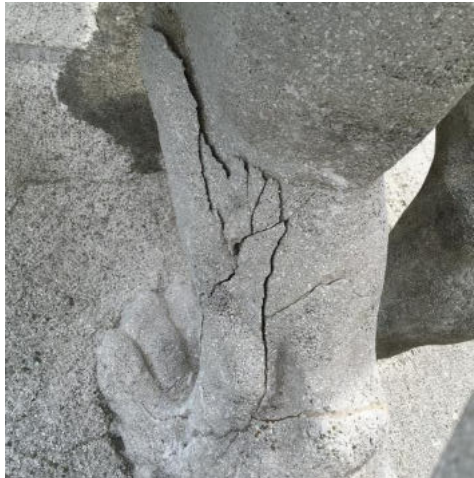
Risse (Statik)

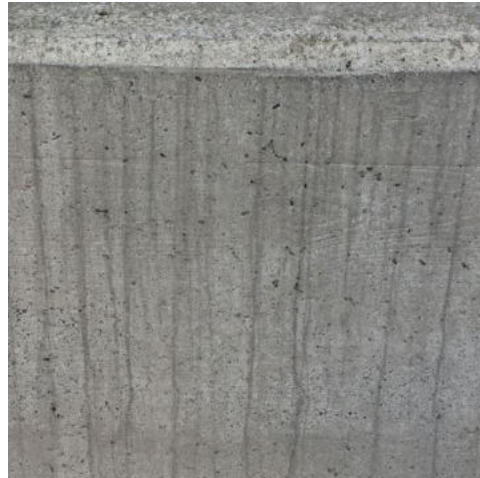
Rinnsuren

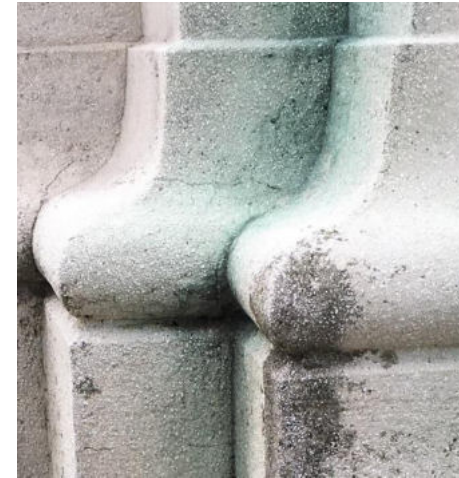
Verfärbung (Cu)

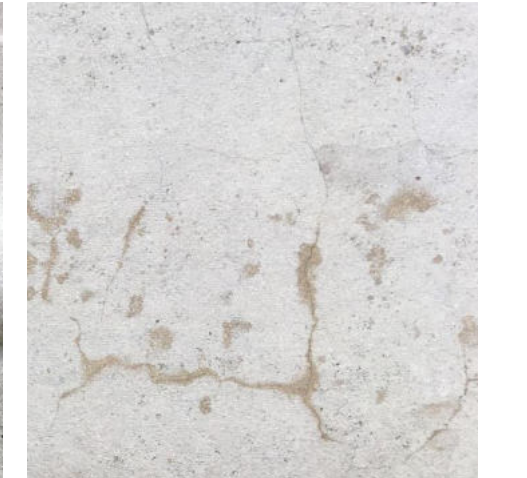
Rissystem

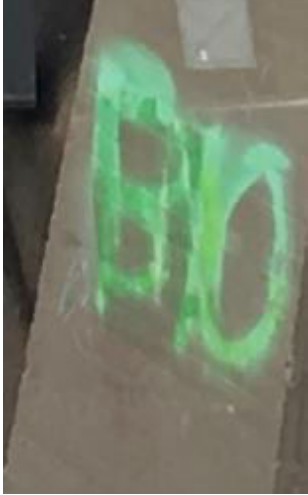
Graffiti

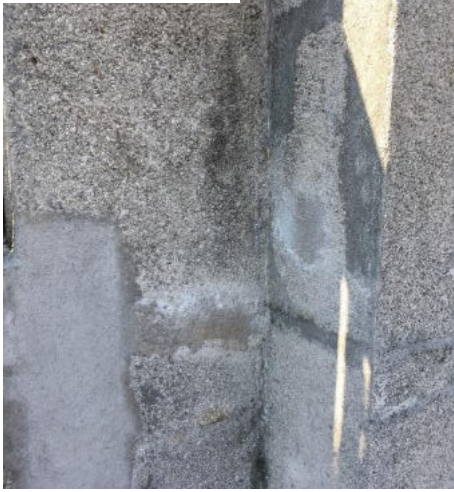
missglückte Reparatur

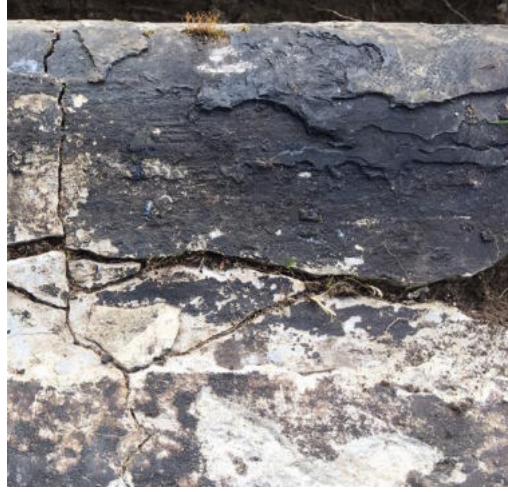
Vegetation und Rissbild

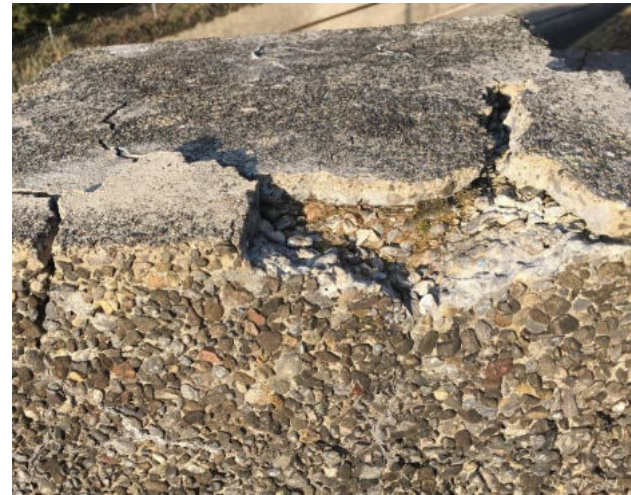
zu fester Betonüberzug

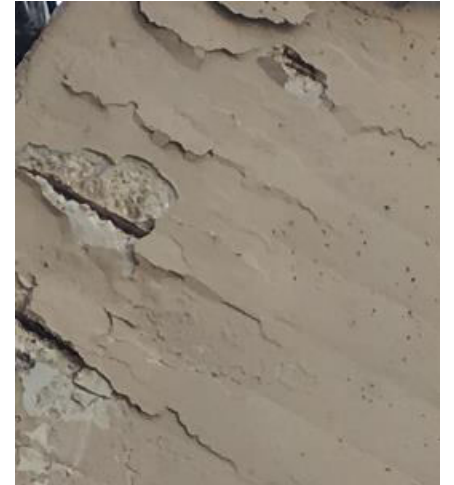
sonst. sekundärer Überzug

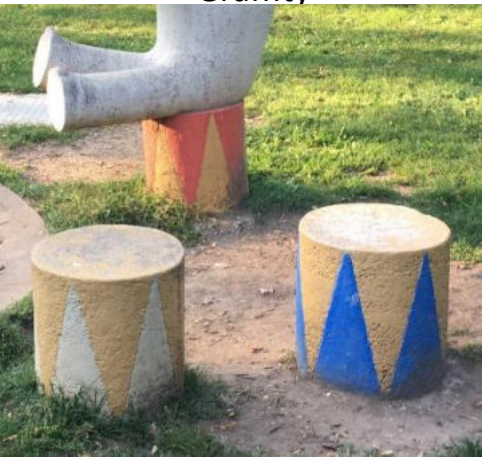
Fassung mit Sichtbetonduktus

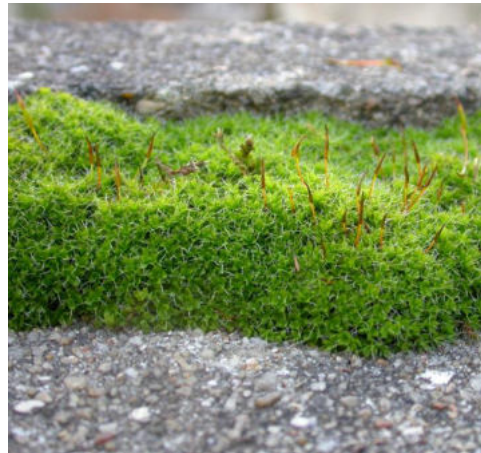
dichter Moosbelag

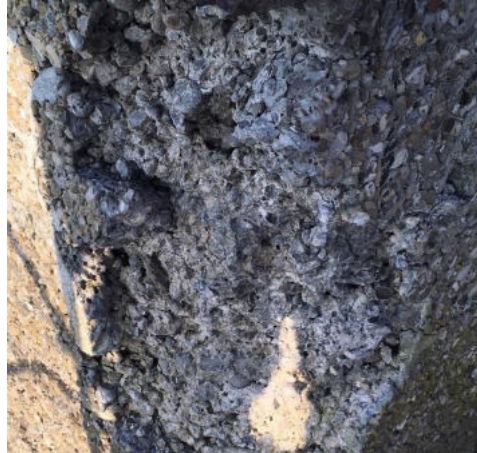
sich zersetzender Beton

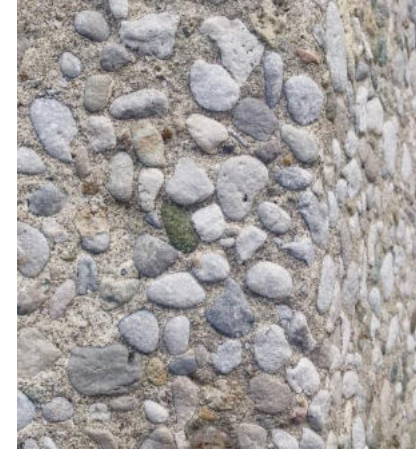
ausgewaschener Waschbeton

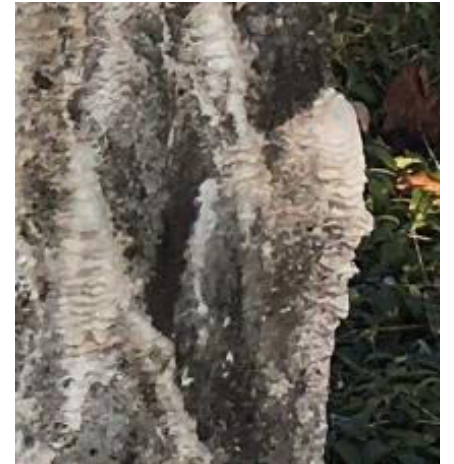
Haarrissbildung

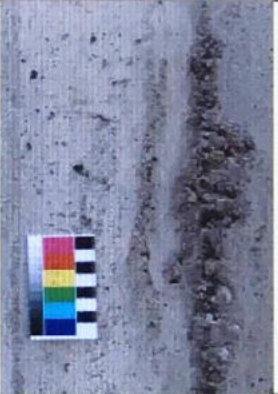
Hauptgruppe	Einzelform	Differenzierung	Definition & Anmerkungen	Bild/ Symbol
	Bauzeitliche Bearbeitungsspuren	Steinmetz- bearbeitung	Steinmetzartige Bearbeitungsspuren: Spitzen, Stocken, Scharrieren, etc., auch diverse Strahlmöglichkeiten	 
	Unbeabsichtigte, visuelle Struktur- mängel bzw. -phänomene	Rinnsale	Entmischung der Gemengekomponenten in schmalen, vertikalen Bahnen

Kiesnester	Verlust des Zementleims; flächiges Hervortreten der Gesteinskörnung	
		Lunker	Luft einschlüsse, die beim Einbringen des Betons entstehen	
Farbigkeit	Farbtonunterschiede im Beton	wolkig	Ineinander über gehende Farbveränderungen	
Überarbeitung	Ergänzungen	Beschichtungen

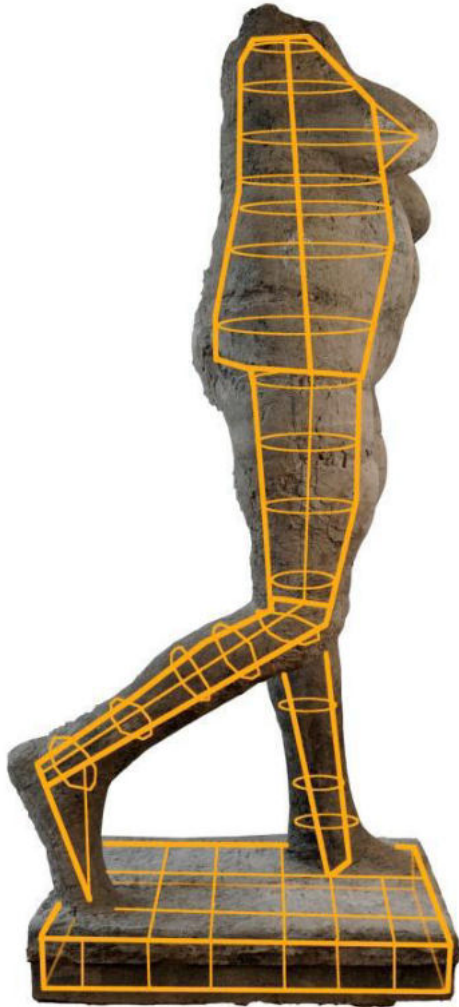
Severin Mair Rekonstruktion der Armierung mit Ferro Scan
Sichtbetonkonservierung in der österreichischen Denkmalpflege

- Oberflächenbeurteilen mit freiem Auge
- Oberflächenbeurteilung mit haptischer Hilfestellung (Wischtest etc.)
- Hohlraumdetektion (Schalungskugel)
- Radaruntersuchung (z.B. mit Hilti PS 1000 X-Scan) bis 40 cm. Findet Bewehrungen, Spanndrähte, Rohre, Kabel, Hohlräume etc.
- magnetische Induktion, Ferroskan (z.B. Hilti PS 300)
- Bestimmung des Karbonatisierungshorizonts im Beton
- Bestimmung diverser Materialeigenschaften (chemische und physikalische) wie vorhin schon erwähnt mittels Laboranalysen.
- Thermographie
- Ultraschalltomografie u.a.

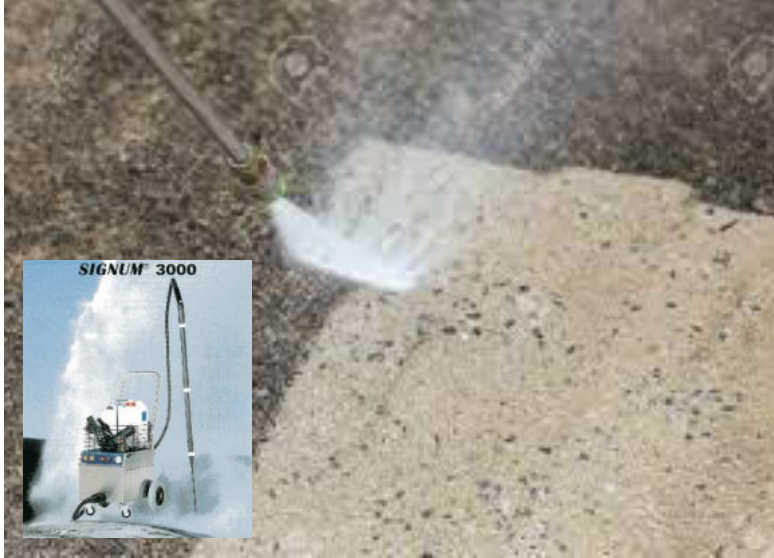
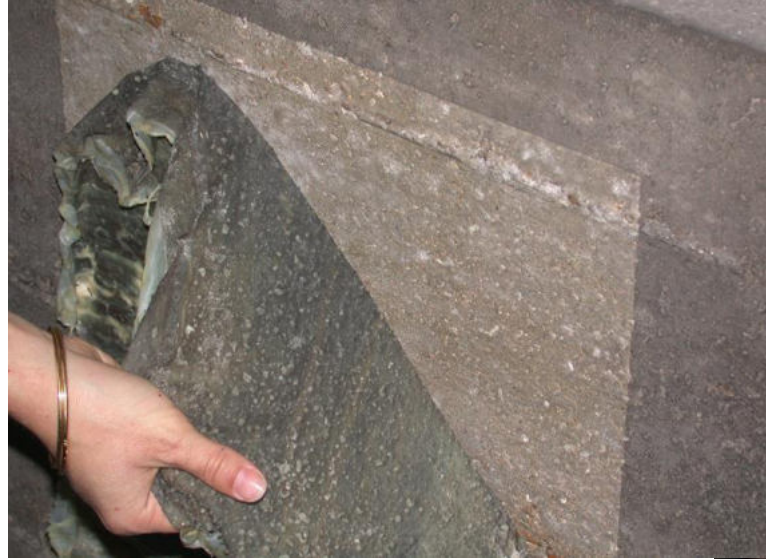
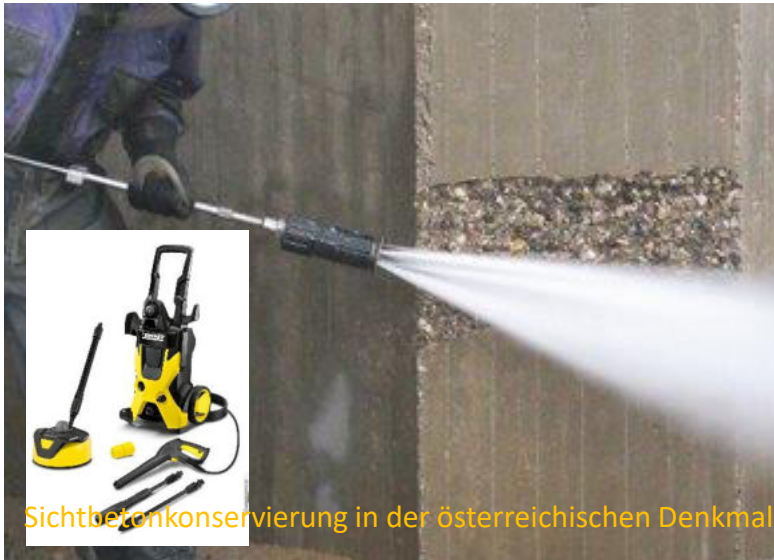
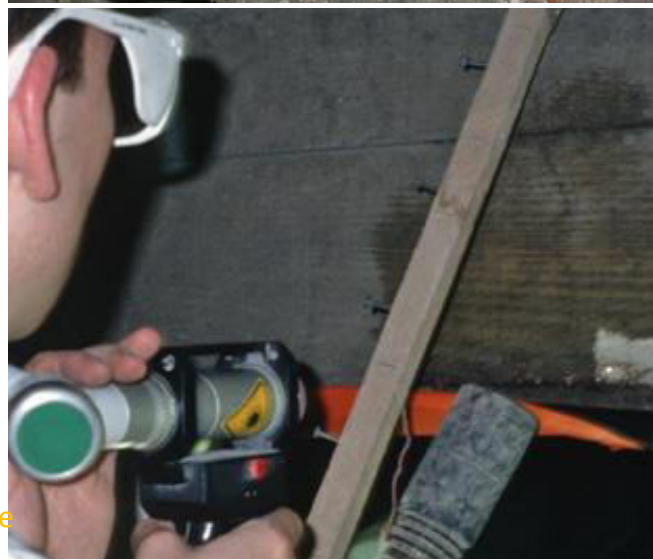
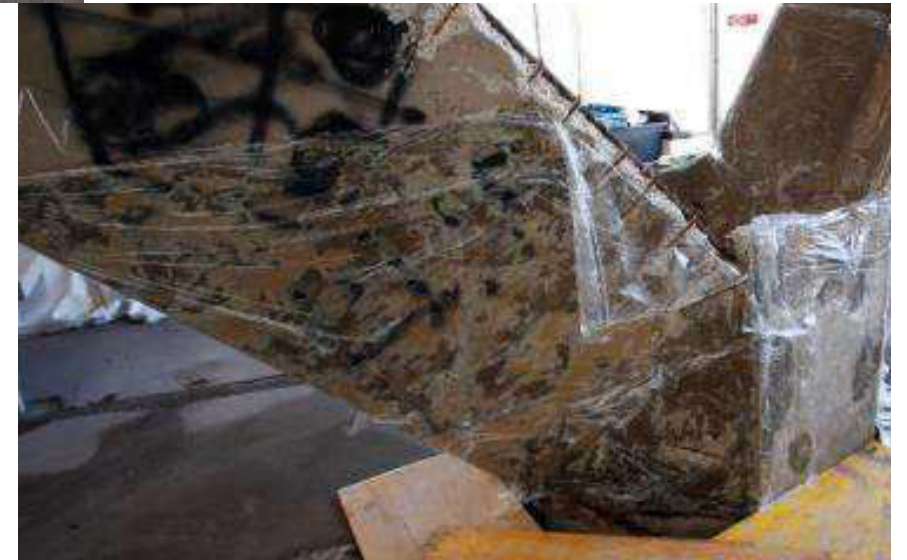
3. Betonreinigung: Wasserdampfstrahltechniken, Sandstrahltechniken, Reinigungsfolien, Hochdruckwasserstrahltechniken, Lasertechniken, chemische Reinigung, Kompressen,.....

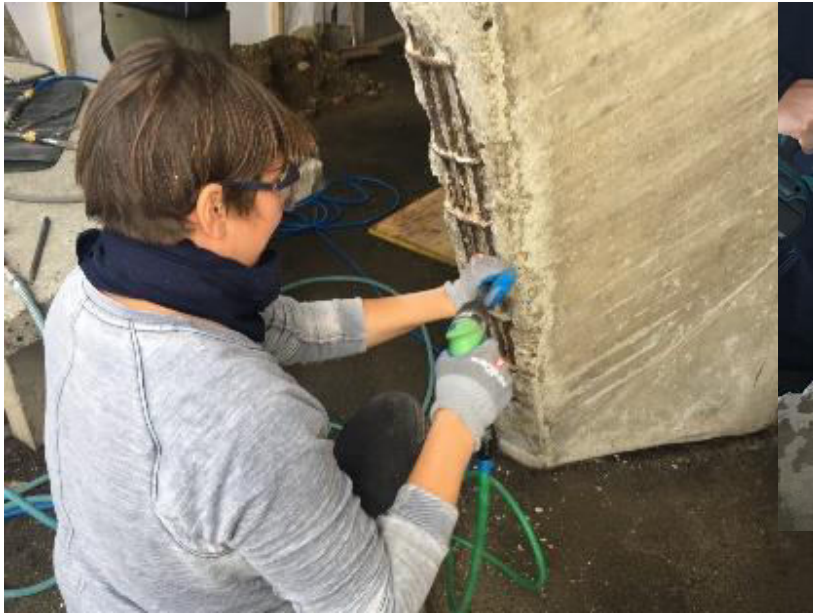
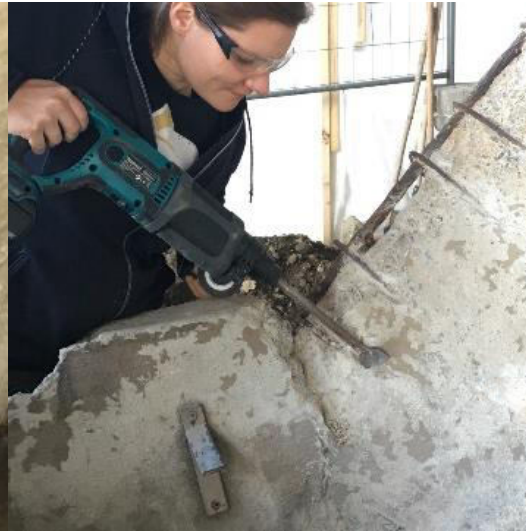
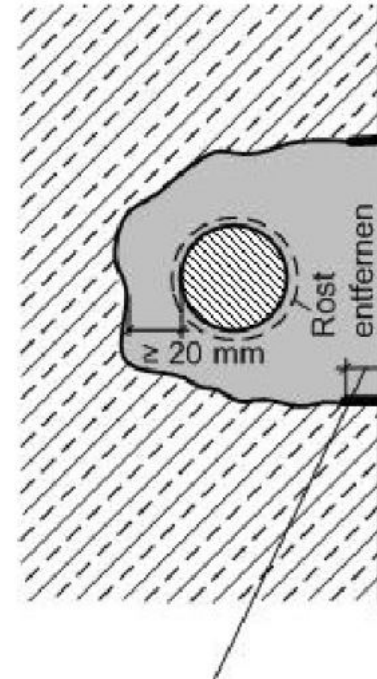
Freilegung und Hinterarbeitung rostender Bewehrungen

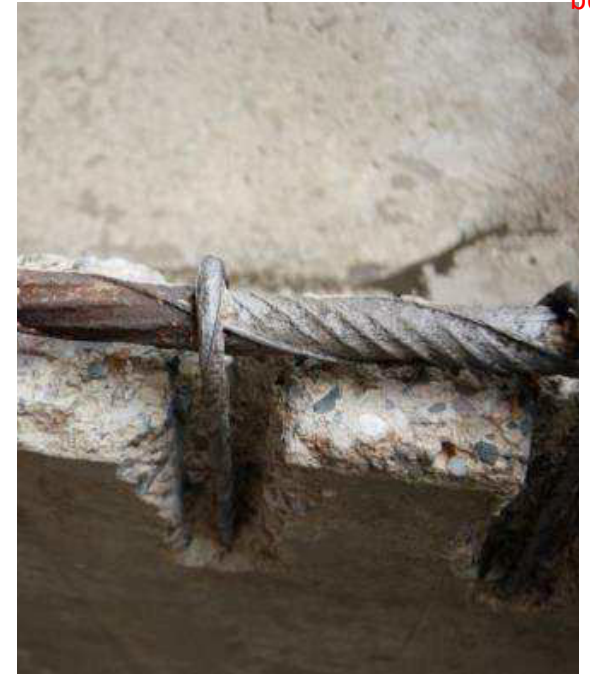
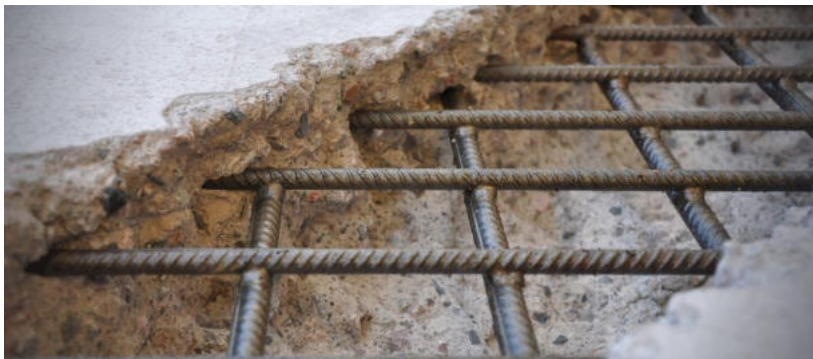
Vorschneiden
(bei Verwendung von Instandsetzungs-
mörtel mindestens 5 mm, an-
sonsten mindestens 10 mm)

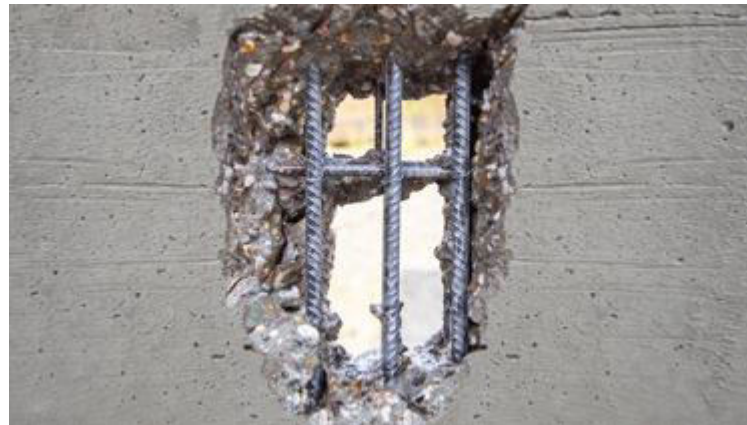
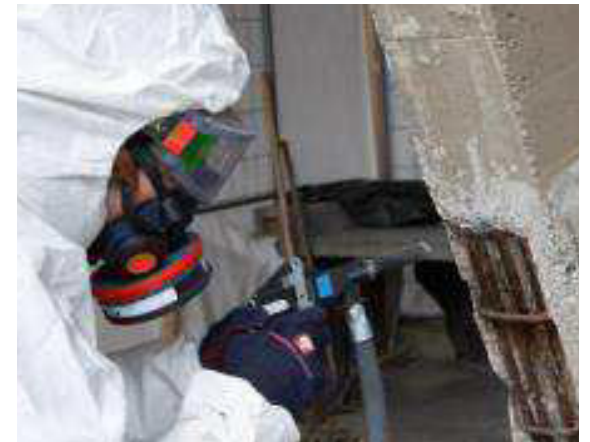
Rostentfernung bei
Bewehrungen

Vorbeugende Beschichtungen als nachhaltiger Rostschutz: effektive Beschichtungen enthalten Aktivpigmente, die als Inhibitoren wirken oder dank ihrer Alkalität eine passive Umgebung schaffen. Obwohl bei der Applikation dieser Produkte eine gewisse Vorsicht geboten ist, sind diese Beschichtungen (z.B. SikaT Mono Top-910 N) (gemäß ÖNORM EN 1504-7) weniger anfällig auf Applikationsfehler als Beschichtungen nach dem Barriereprinzip. (z.B. handelsübliche Rostschutzfarben bzw. auch Bleiseife)

vgl. KORROSIONSIHIBITOR (z.B. Sika® FerroGard®-903 Plus oder CORTEC -MCI® -2020)

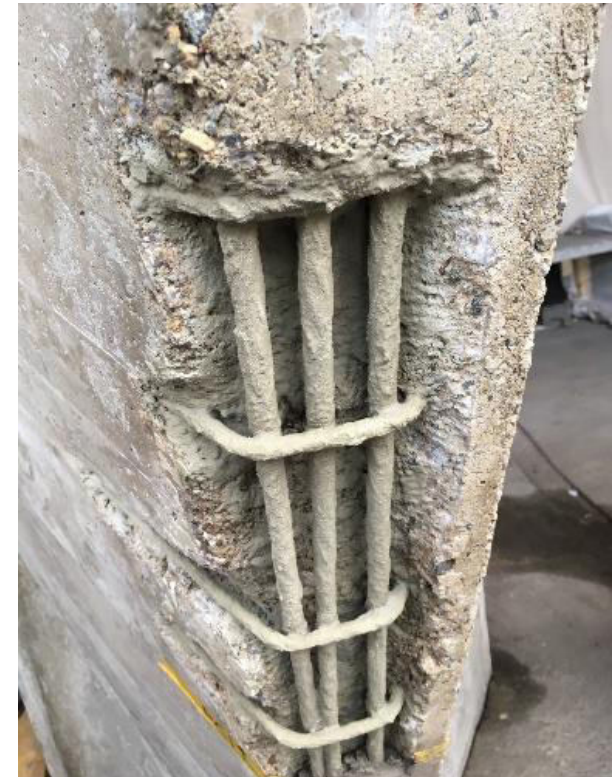
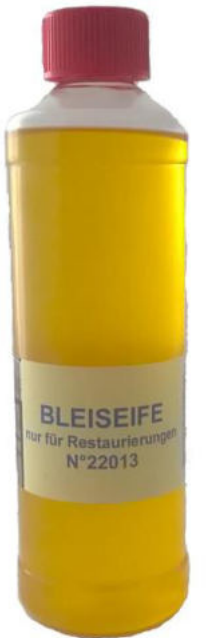
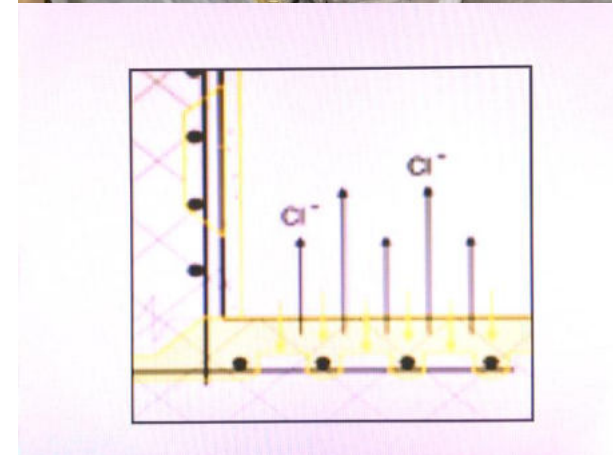
4. Konsolidierung verbliebener Oberflächenbereiche, welche aufgrund der Bedeutung der Oberfläche nicht durch Reinigung entfernt worden ist (z.B. durch KSE-Steinfestiger)
5. Isolierung der Bewehrungseisen und Haftbrückenaufbau
6. geeignete Verkleben und Armierung von bedenklichen Rissen
7. Auffüllen von Fehlstellen/Ausbrüchen/Abplatzungen/etc. mit angepassten Reparaturbetonmörteln mit geeigneten Haftbrücken (Zuschlagsstoffe, Faserverstärkung,.....), etc. die Oberfläche der Ergänzungen ist durch „dreidimensionale Retuschen“ in **Duktus und Farbe** dem Betonoberflächenbestand anzupassen

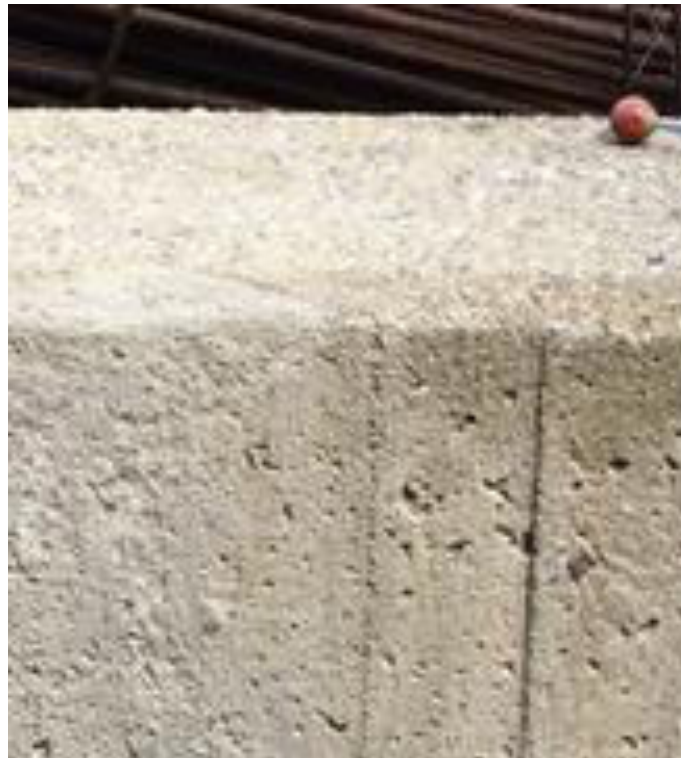
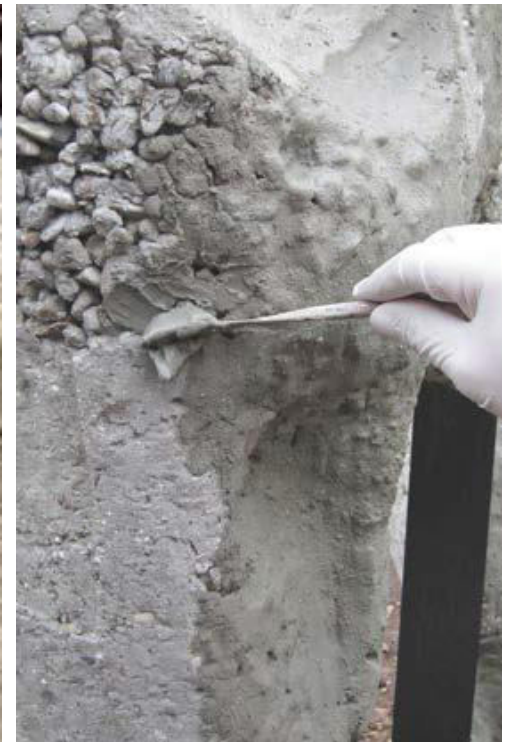
8. Ansetzen und Fixierung von vorher ausgewählten Schalungsmaterial, sowie fachgerechtes Ausgießen/Ausstampfen/Auffüllen,...von Betonersatzbereichen.

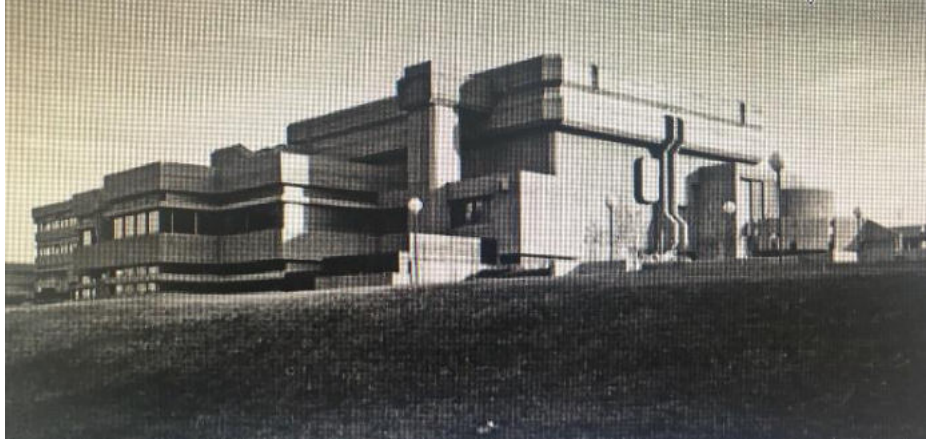
Kulturzentrum Mattersburg,
Brutalismus,
von Herwig Udo Graf (1973-76)
Restaurierung 2021
Unterschutzstellung 2020

Durchgeführte Maßnahmen an den Stahlbetonflächen (lt. Restaurierbericht K. Wedenig):

- Nach dem Austrocknen wurden alle bearbeiteten Oberflächen 2x mit Sika Ferro Gard-903 Plus gestrichen.
- Rostschutzbehandlung der verbleibenden Bewehrungen bzw. Armierungen: Sämtliche Eisenteile wurden mit Drahtbürsten sorgfältig gereinigt und anschließend mit Öl-Bleiminium-Farbe beschichtet. Tieferliegende Armierungen wurden mit Owatrol Öl soweit als möglich behandelt.

- Die Patinierung erfolgte dort wo notwendig mit stark verdünnter Silikonharzfarbe und Pigmenten (Umbra grün, gelber Ocker, Zinkweiß, Eisenoxidschwarz und Spuren von Eisenoxidrot).
- Abschließend erfolgt eine Hydrophobierung auf der Sichtbetonergänzung

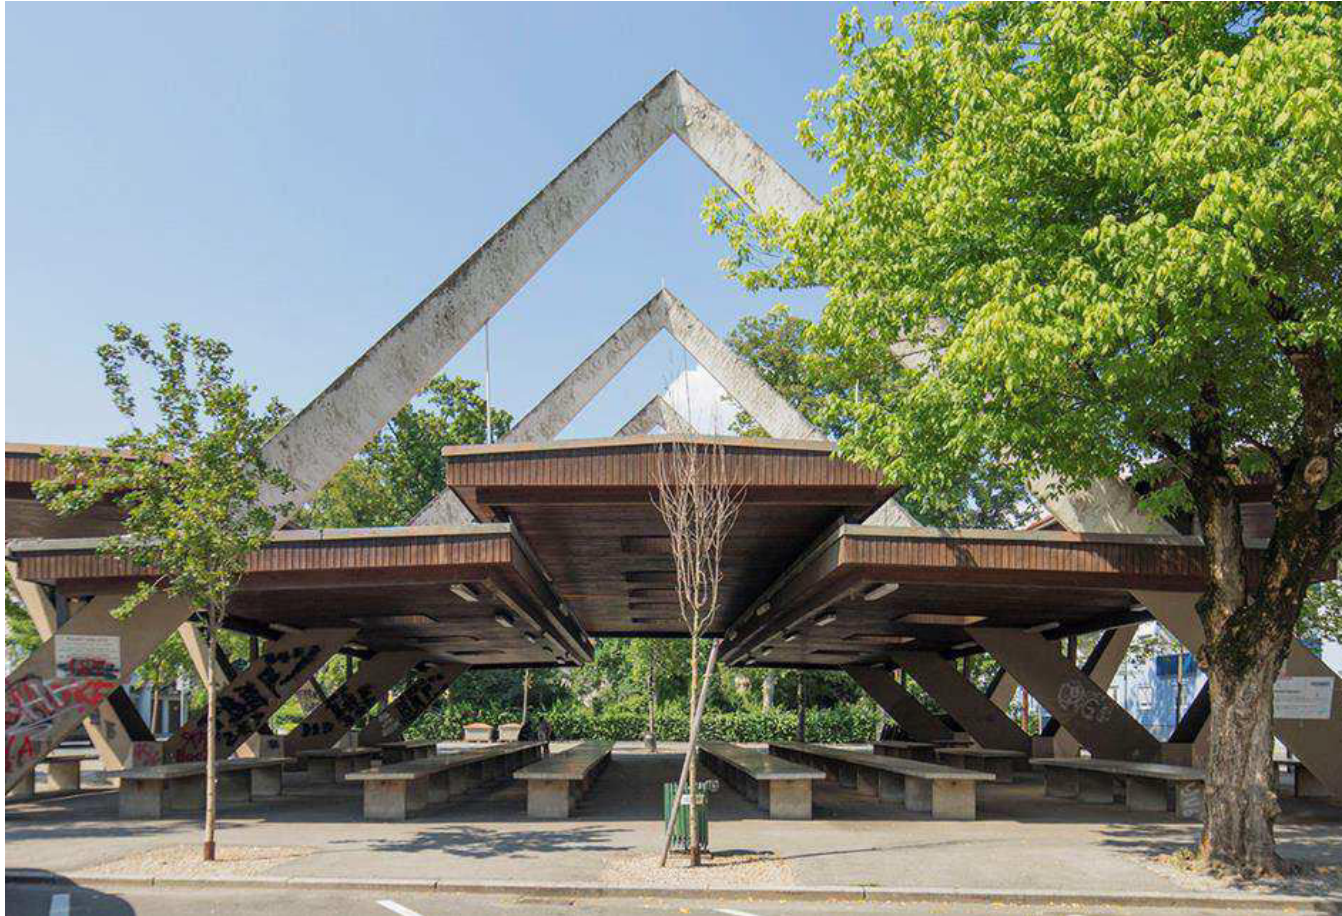
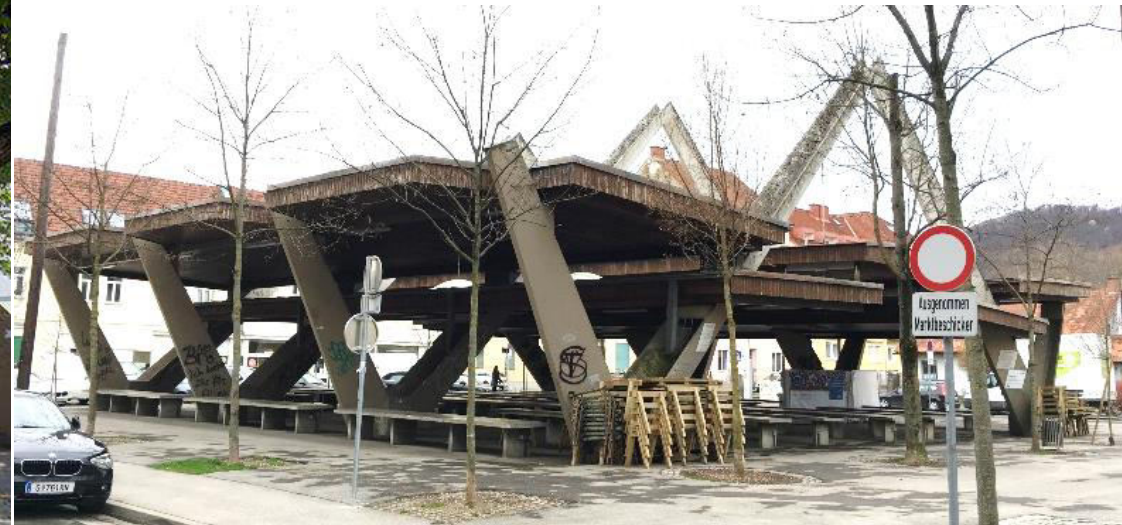
Graz, Hofbauerplatz, Markthalle von Franz Forstlechner (1972), eine provisorische Sanierungsmaßnahme mit Kunstharzfarbe wann?, 2019 Unterschutzstellung;
2020/21 Befunderhebung und Proberestaurierung durch das BDA Abteilung für Konservierung und Restaurierung, Arsenal;
geplante Umsetzung 2022/23 mit dem Bauamt der Stadt Graz

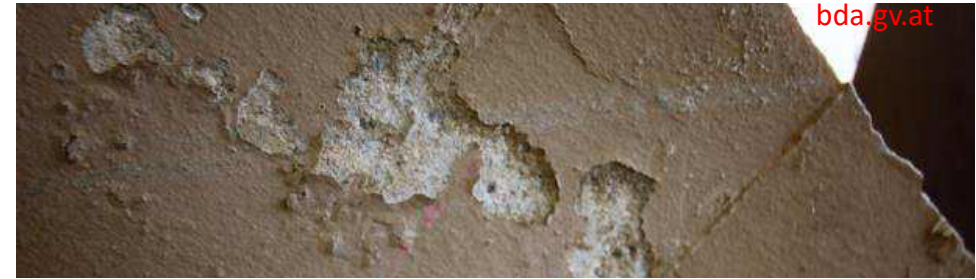
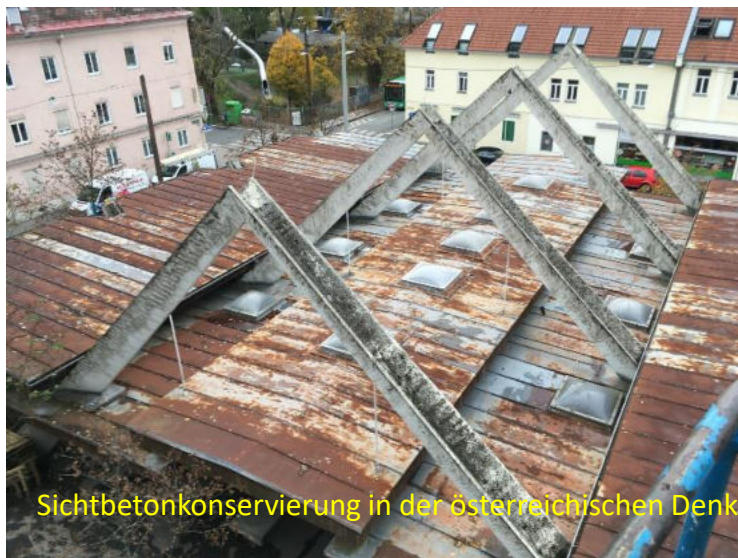
teilweise tiefreichende Schäden, die statische Gutachten erforderten

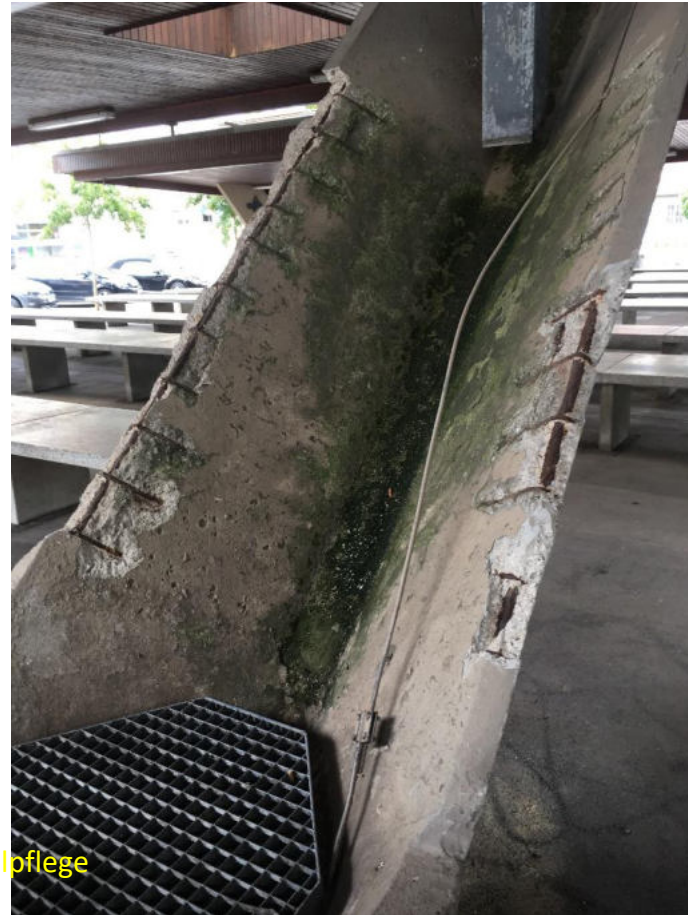
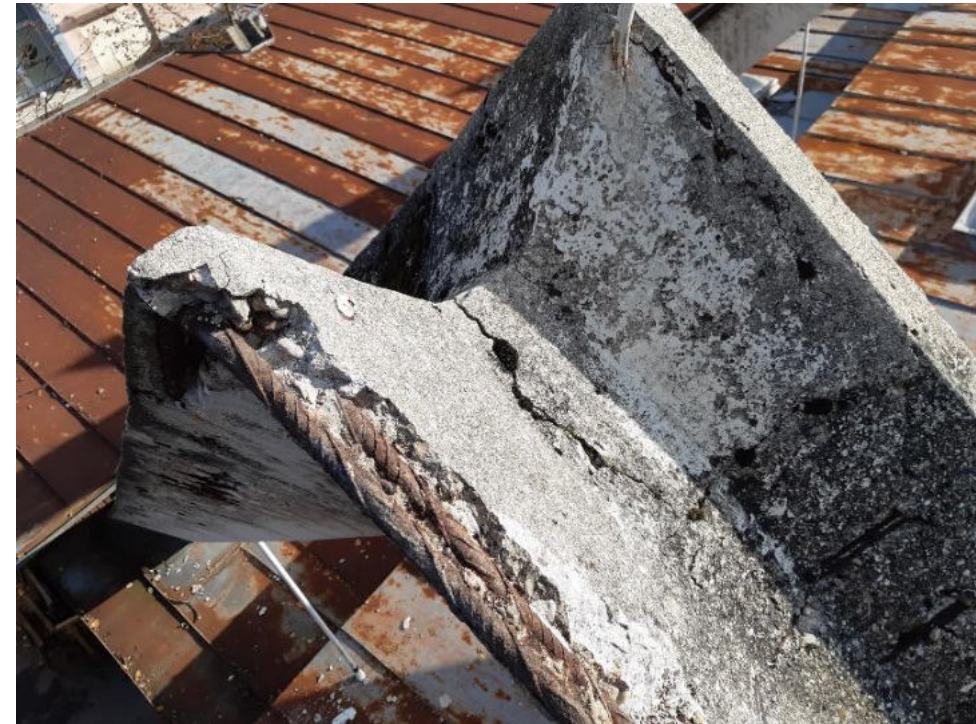
Abbildung 1: Querschnitt Prüfstelle 1 (schematisch)

Tabelle 1: Bewehrung Prüfstelle 1

Nr.	Durchmesser [mm]	Zustand	Betondeckung [mm]		Karbonatisierungstiefe [mm]
			unten	seitlich	
1	Ø 14	R1	50	44	3 bis 8
2	Ø14	R1	36	33	
3	Ø14	R1	37	48	
4	Bu Ø 8/14-20cm	R1	21	27

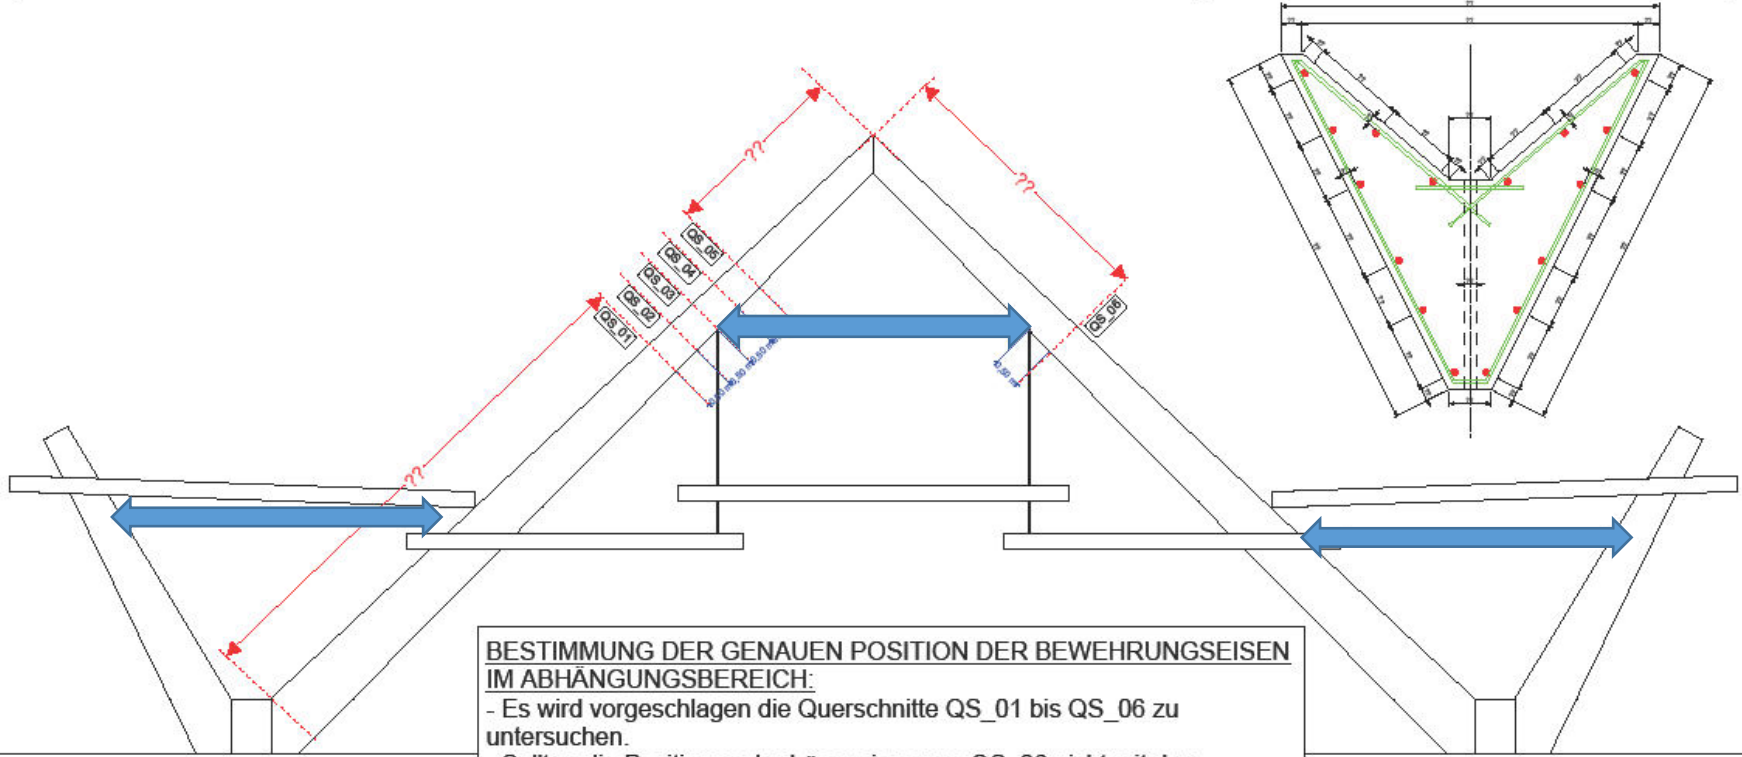
MARKÜBERDACHUNG HOFBAUERPLATZ GRAZ

ERFORDERLICHE ABMESSUNGEN IN DEN
EINZELNEN QUERSCHNITTEN
(EISENVERTEILUNG ANGENOMMEN):

**BESTIMMUNG DER GENAUEN POSITION DER BEWEHRUNGSEISEN
IM ABHÄNGUNGSBEREICH:**

- Es wird vorgeschlagen die Querschnitte QS_01 bis QS_06 zu untersuchen.
- Sollten die Positionen der Längseisen von QS_06 nicht mit den Positionen von QS_03 übereinstimmen, so sind die Positionen QS_01 bis QS_05 auch aus dem zweiten Träger zu vermessen (Überprüfung ob symmetrisch ausgeführt)!
- Die zu untersuchenden Querschnitte sollte ca. je 0,5m von der Aufhängung entfernt sein. Dieser Abstand sollte gegeben falls angepasst werden falls Bewehrungsprünge vorhanden sind.
- Es werden von allen im Querschnitt Längseisen die genaue **Position** am Querschnitt, die **Überdeckung** sowie der **Durchmesser** benötigt!
- Die genaue Position der vermessenen Querschnitte am Träger ist **anzugeben!**

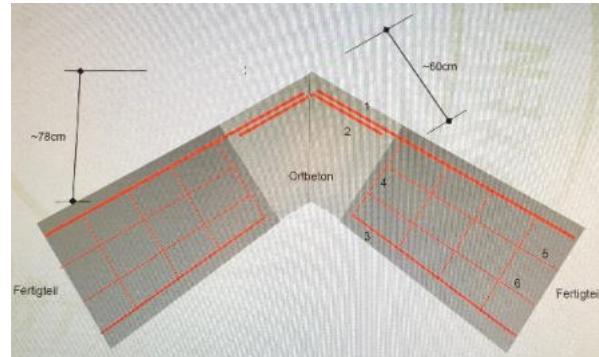
Ferroskan, Karbonatisierungstiefe, Eisenbestimmung, Betonaufbau, Sieblinie,....
