Denkmalgerechter Umgang mit Sichtbetonoberflächen in der österreichischen Denkmallandschaft

Johann Nimmrichter
Abteilung für Konservierung und Restaurierung
Klagenfurt, 6.10. 2022,

Sichtbetonkonservierung in der österreichischen Denkmalpflege

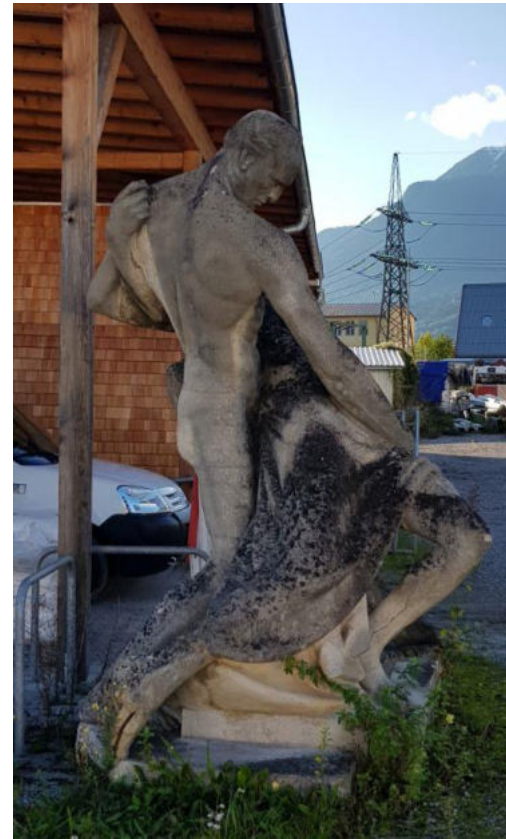
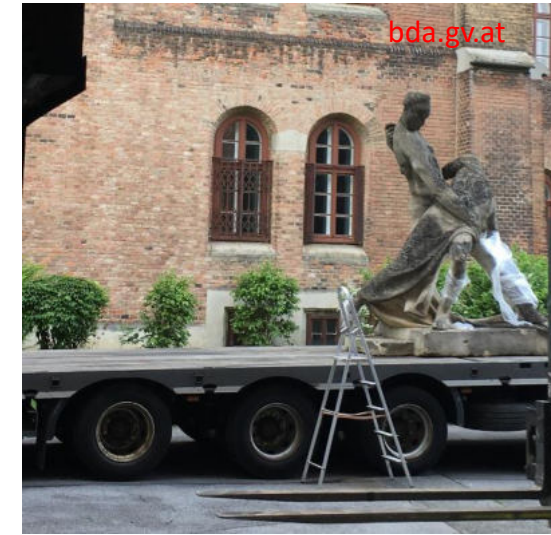
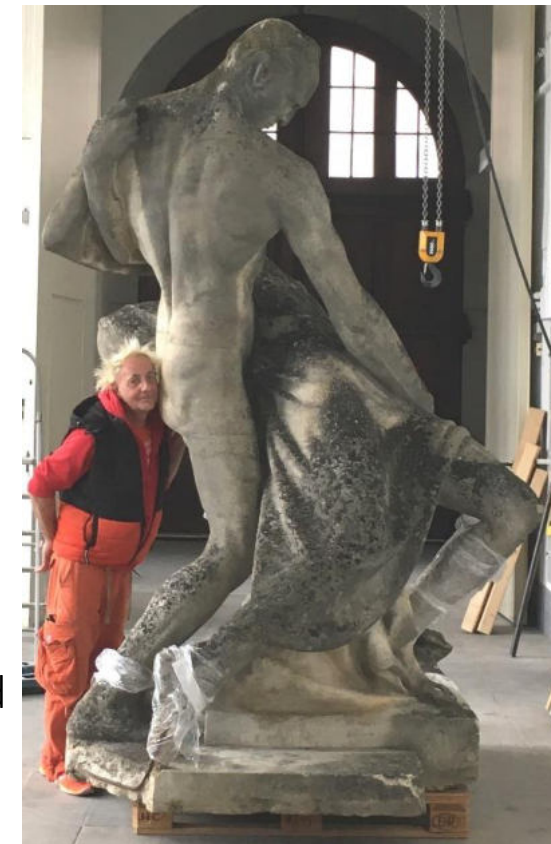
Das Modell des Kriegerdenkmals für Budapest vereint zwei überlebensgroße, nackte Gestalten: Ein Krieger trägt seinen gefallenen Kameraden aus dem Schlachtgetümmel.

(eigentlich): „Denkmal des unbenannt Beerdigten“ oder „Gefallene“ von Prof. E. Föderl 1937 im diskussionswürdigen Stil der Zeit angefertigt. Beauftragung kurz vor dem Anschluss an Hitlerdeutschland. Es handelt sich hierbei um einen Stampfguss mit verlorener Form; 5 Tonnen und 3 Meter hoch

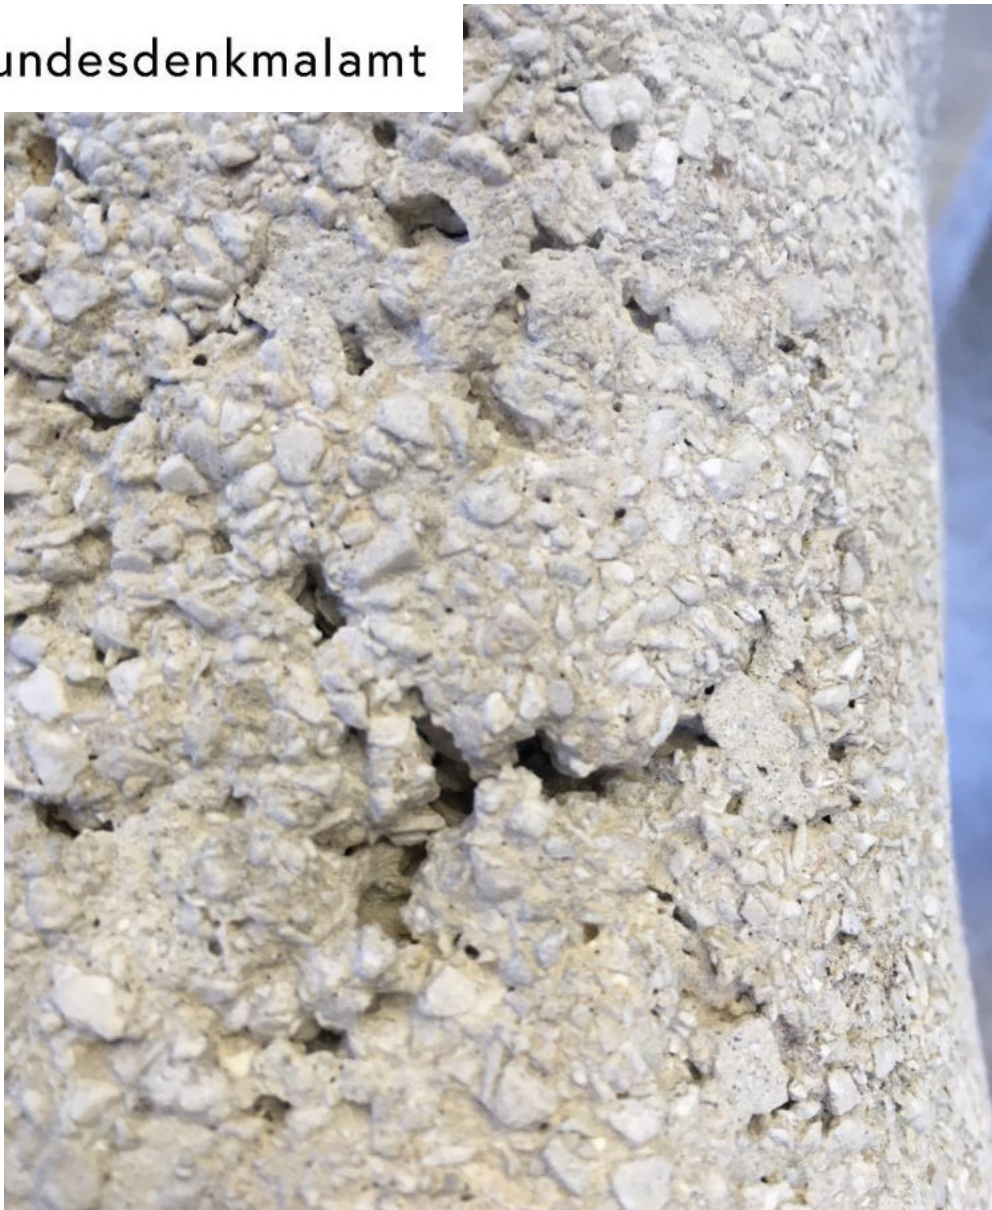
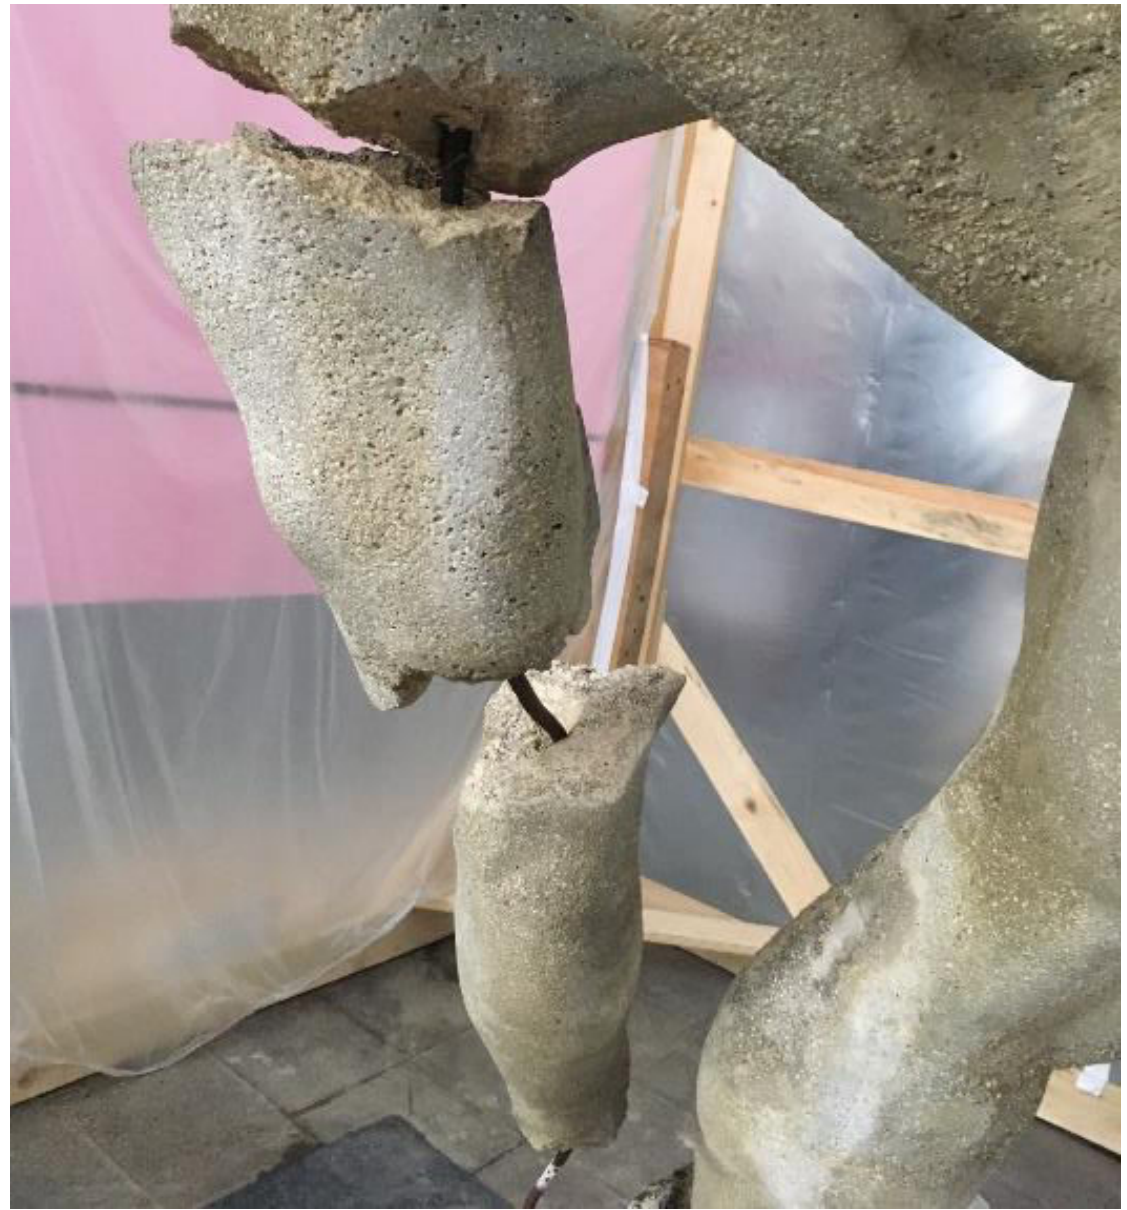
Haarrissysteme und kleine Lunker (wo darüber die Gußhaut verloren ging) zahlreiche mechanische Schäden

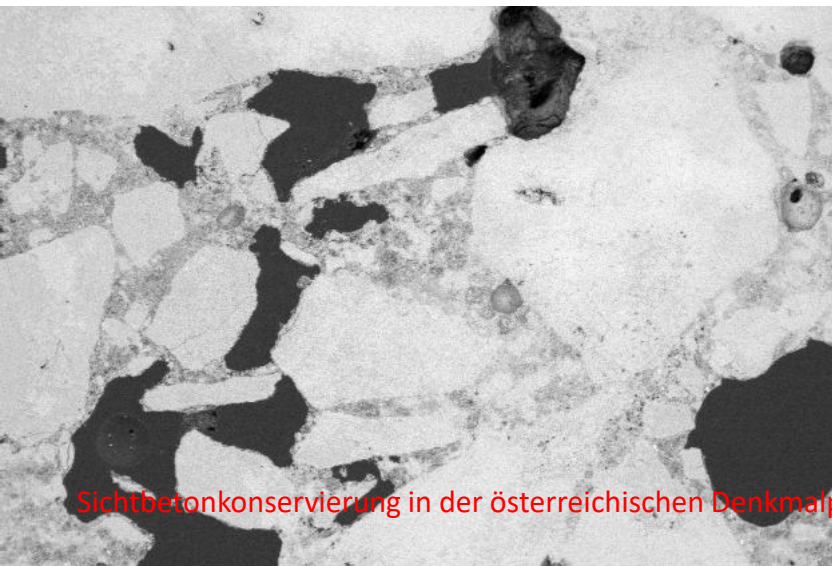
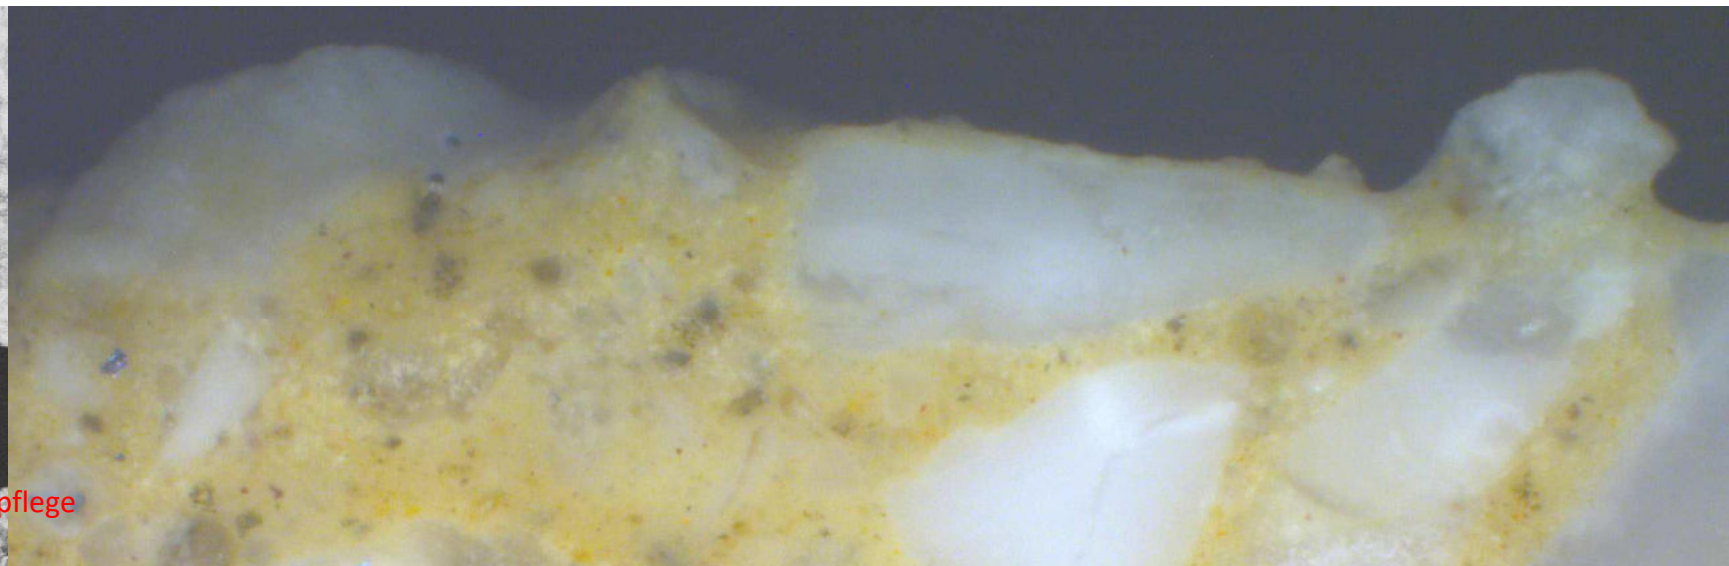
Materialprobe mit teilweise gereinigter Oberfläche

Feinkörnige Betonmischung bestehend aus Grauzement (Portlandzement) und weißer Karbonatkörnung bis ca. 4 mm Korngröße (in der Probe). Der Zuschlag besteht aus gebrochenem, dichtem Kalkstein (Korngröße 0,1 – 2 mm sowie Überkorn bis ca. 4 mm). Zahlreiche Fossilien erkennbar (Leithakalkstein). Das Bindemittel zeigt zahlreiche hydraulische Reststrukturen (Aluminatferrite als dunkle Punkte in nachstehender Abb. 1 erkennbar). Darüber hinaus ist das Bindemittel mit Gelbocker gelblich eingefärbt und gibt (gab) der Betonmischung entstehungszeitlich offensichtlich den Anschein einer Kalksteinoberfläche. Zusätzlich sind im Bindemittel zahlreiche Luftblaseneinschlüsse erkennbar, die offensichtlich beim Mischen/Gießen entstanden sind. Im Gegensatz zu Probe 684/20 konnten bei dieser Probe keine Ettringitbildungen oder sonstige Sulfatsalze beobachtet werden. Das Gefüge wirkt stabil und zeigt auch an der Oberfläche keine Frostschäden oder sonstige Degradationserscheinungen. Eine ähnliche Betonanmischung findet sich auch beim Figurenfries von A. Hanak bei der Villa Ast am Wörthersee (siehe spätere Folien)

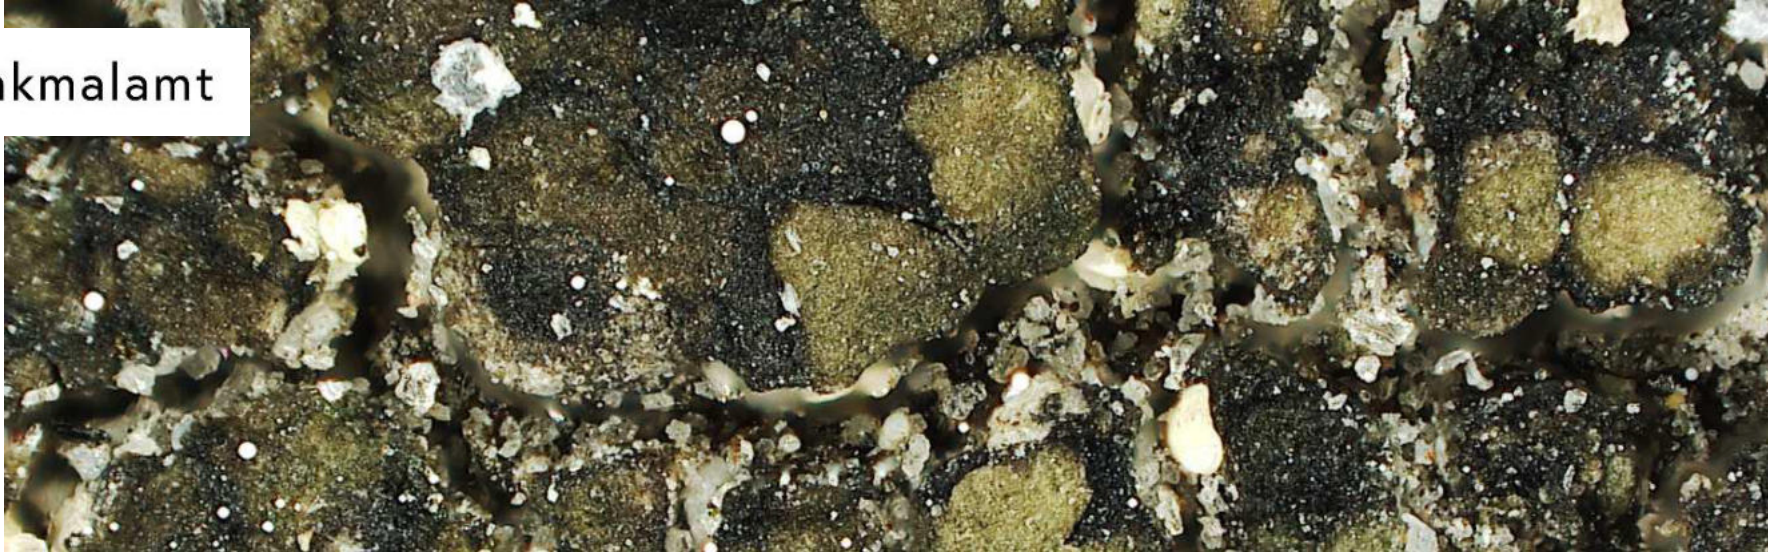
Bei näherer Vergrößerung erkennt man in der 3D-mikroskopischen Aufnahme eine feinteilige Rissbildung der Schmutzauflagen. Dieses Krakelee bietet den Mikroorganismen optimale Lebens- bzw. Rückzugsbedingungen, weshalb eine Entfernung zweckdienlich erscheint.

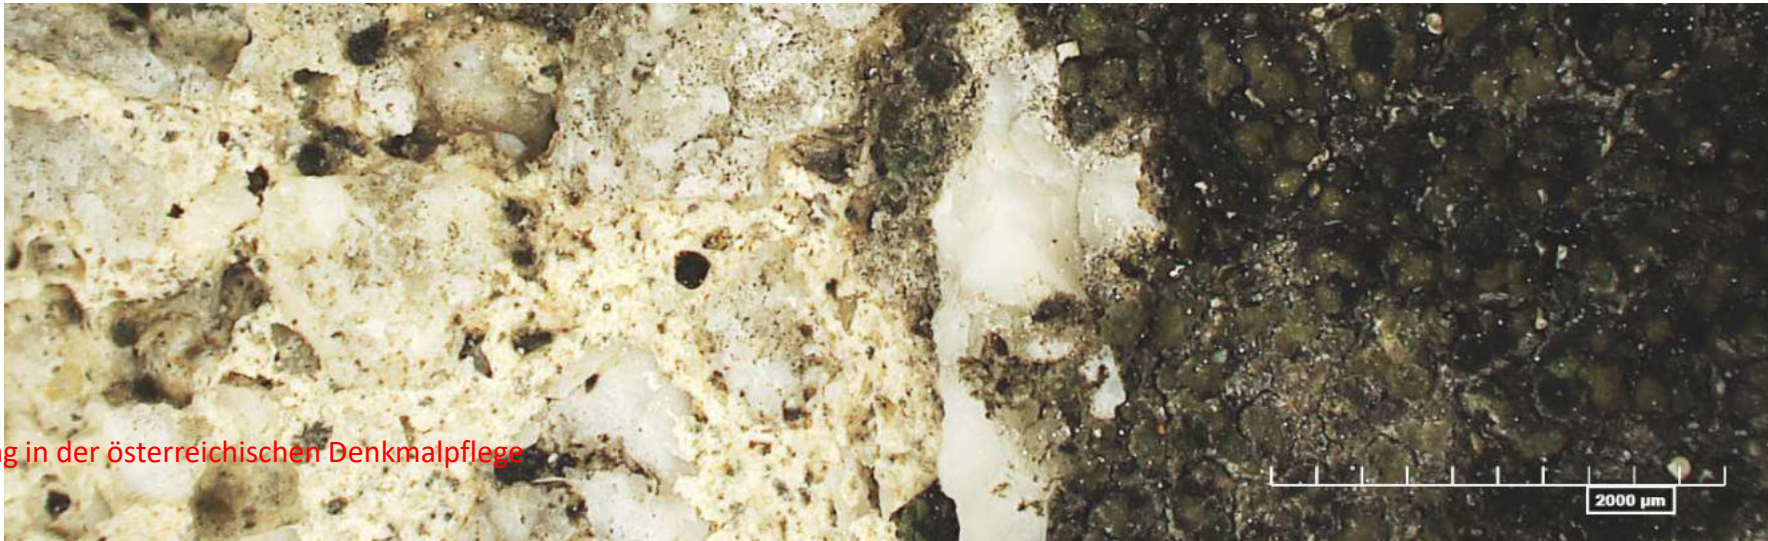
Ein Vergleich der gereinigten und der ungereinigten Oberfläche in der 3Dmikroskopischen Aufnahme zeigt ein zufriedenstellendes Ergebnis der Dampfstrahlreinigung.

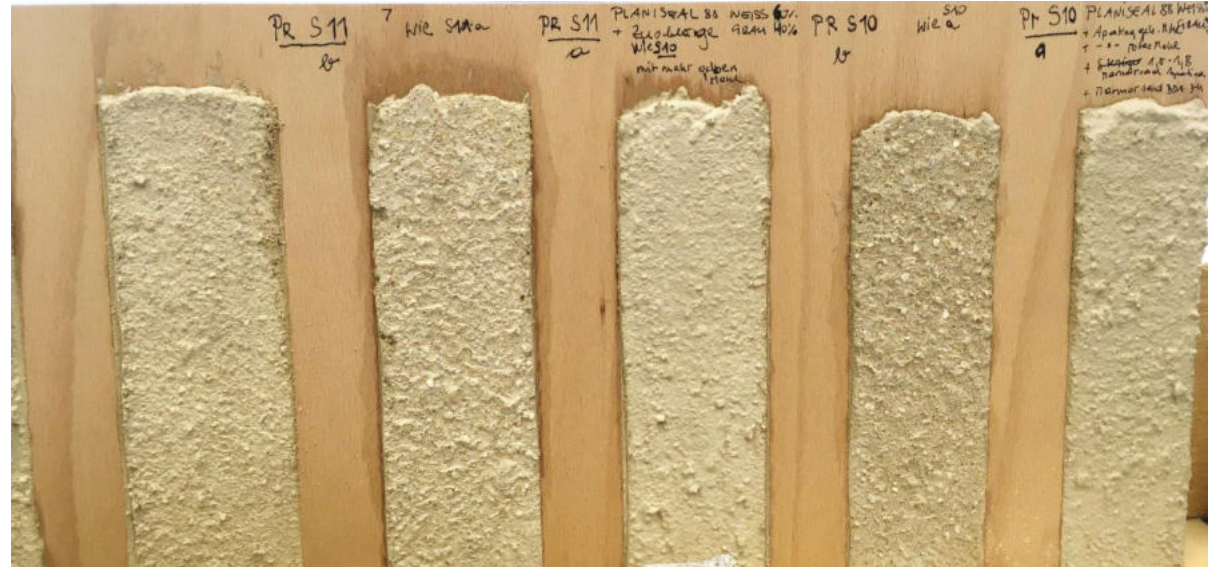
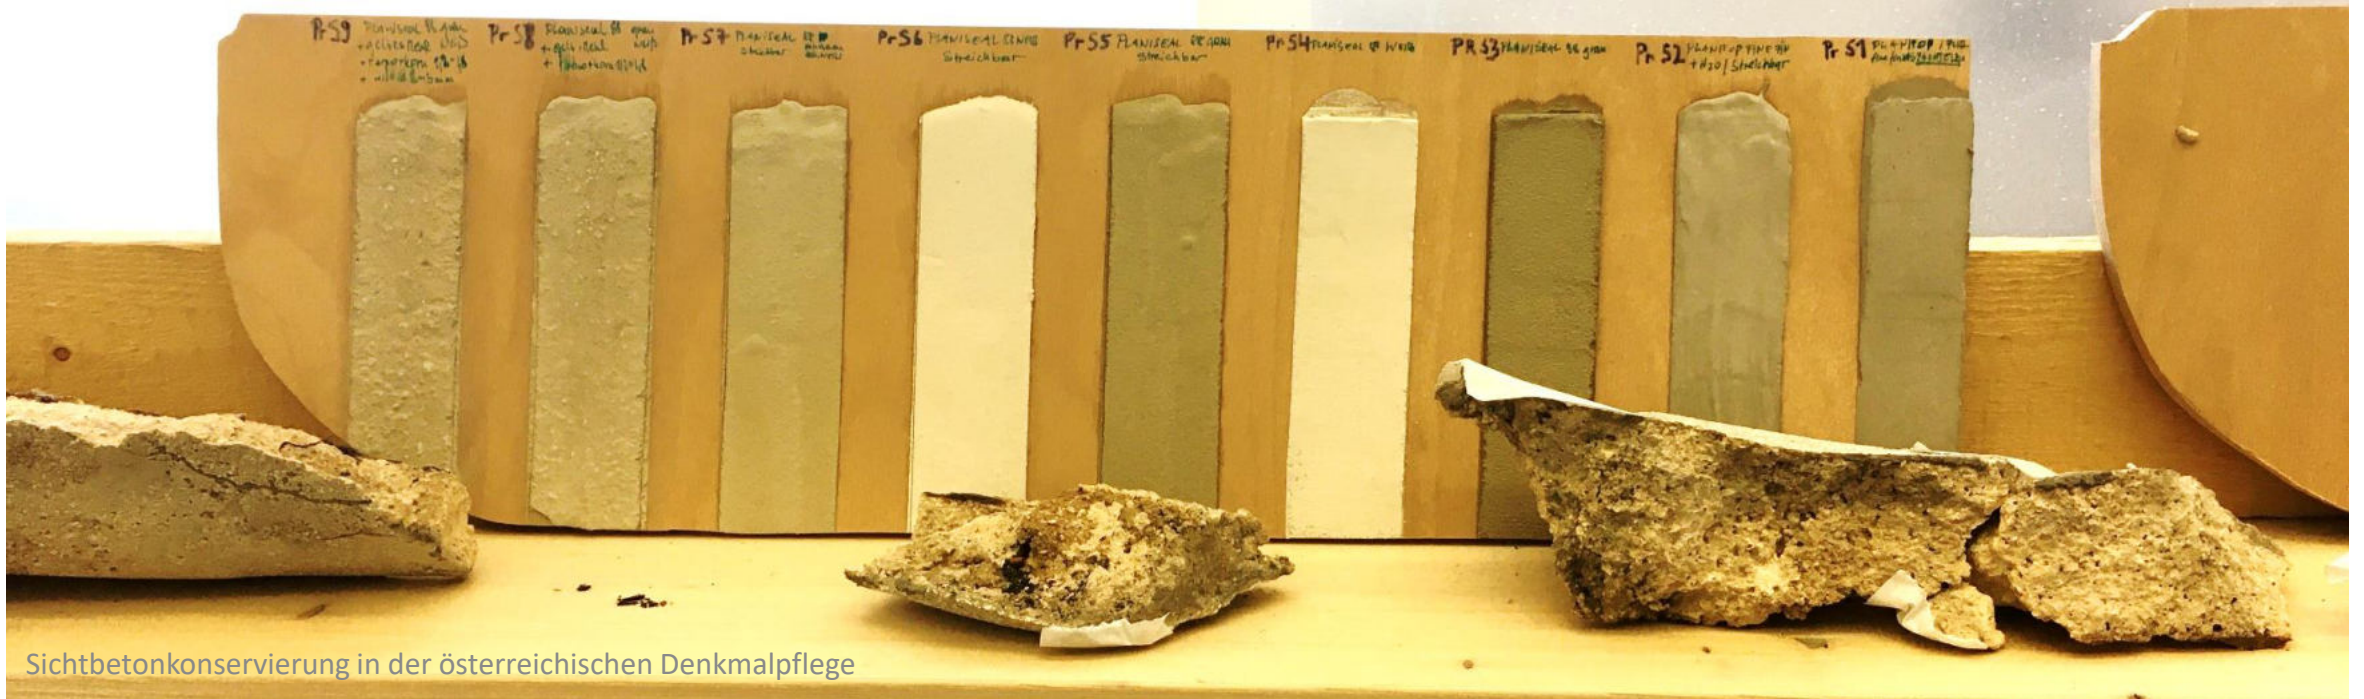
Beschichtungsproben für
partielle/punktueller
Oberflächenschließung

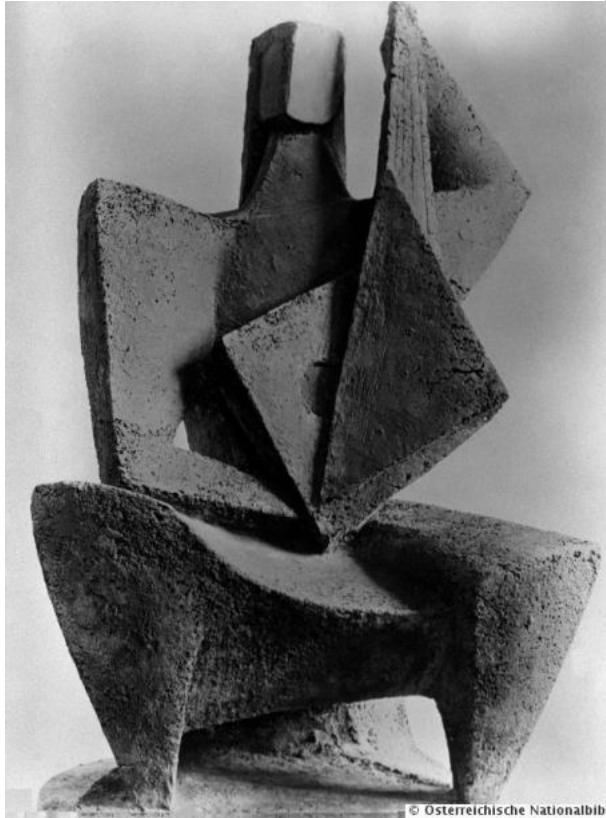
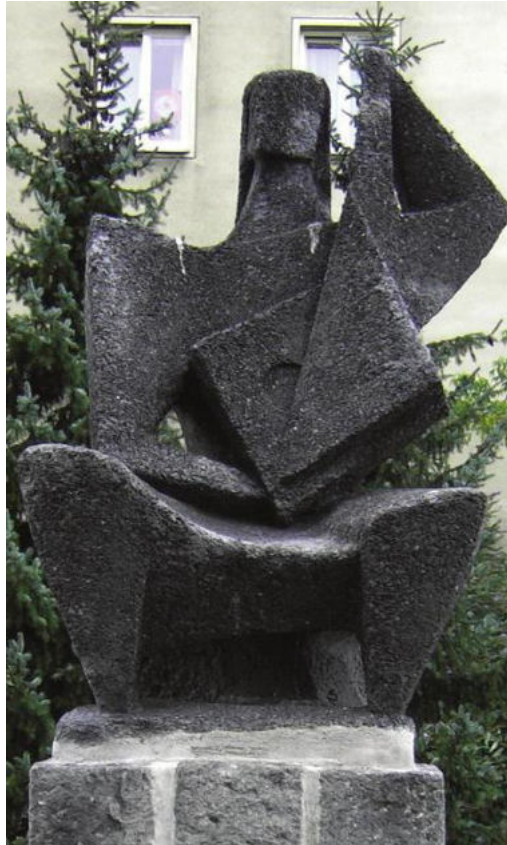
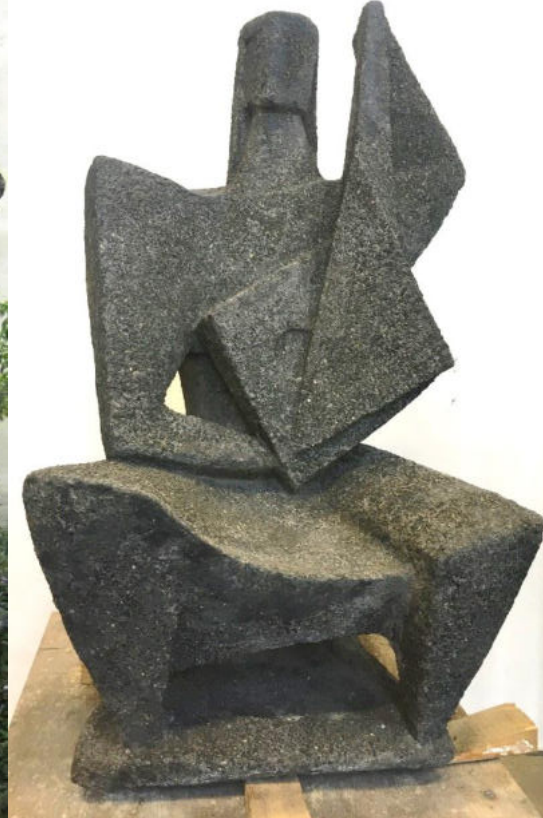
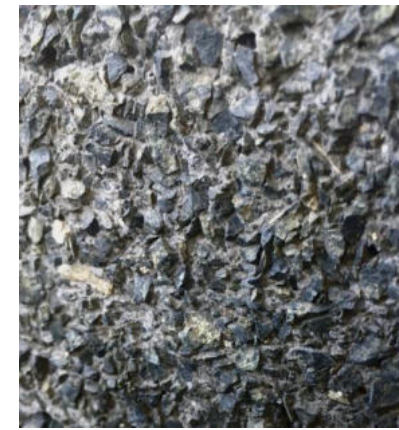
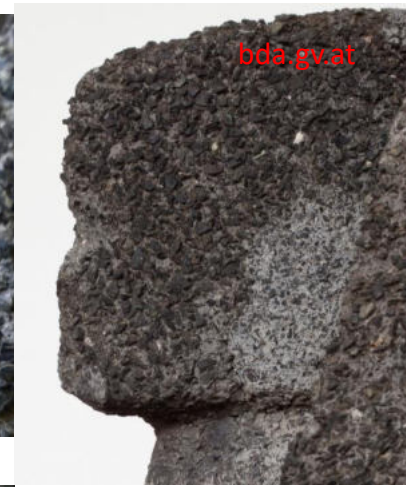
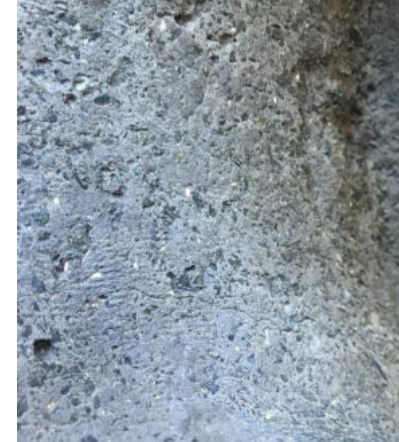
Durch Oberflächenreduktionen kann es zu Missinterpretationen der Darstellung kommen. Z.B. Gesicht des Mandolinenspielers von Wander Bertoni (1949). „flächig aufgebrachte Mikroanböschungen“ oder „Mikrokittungen“ können Lesbarkeit wieder herstellen, ohne Oberflächen um einen Alterswert/Abnutzungswert zu bringen.

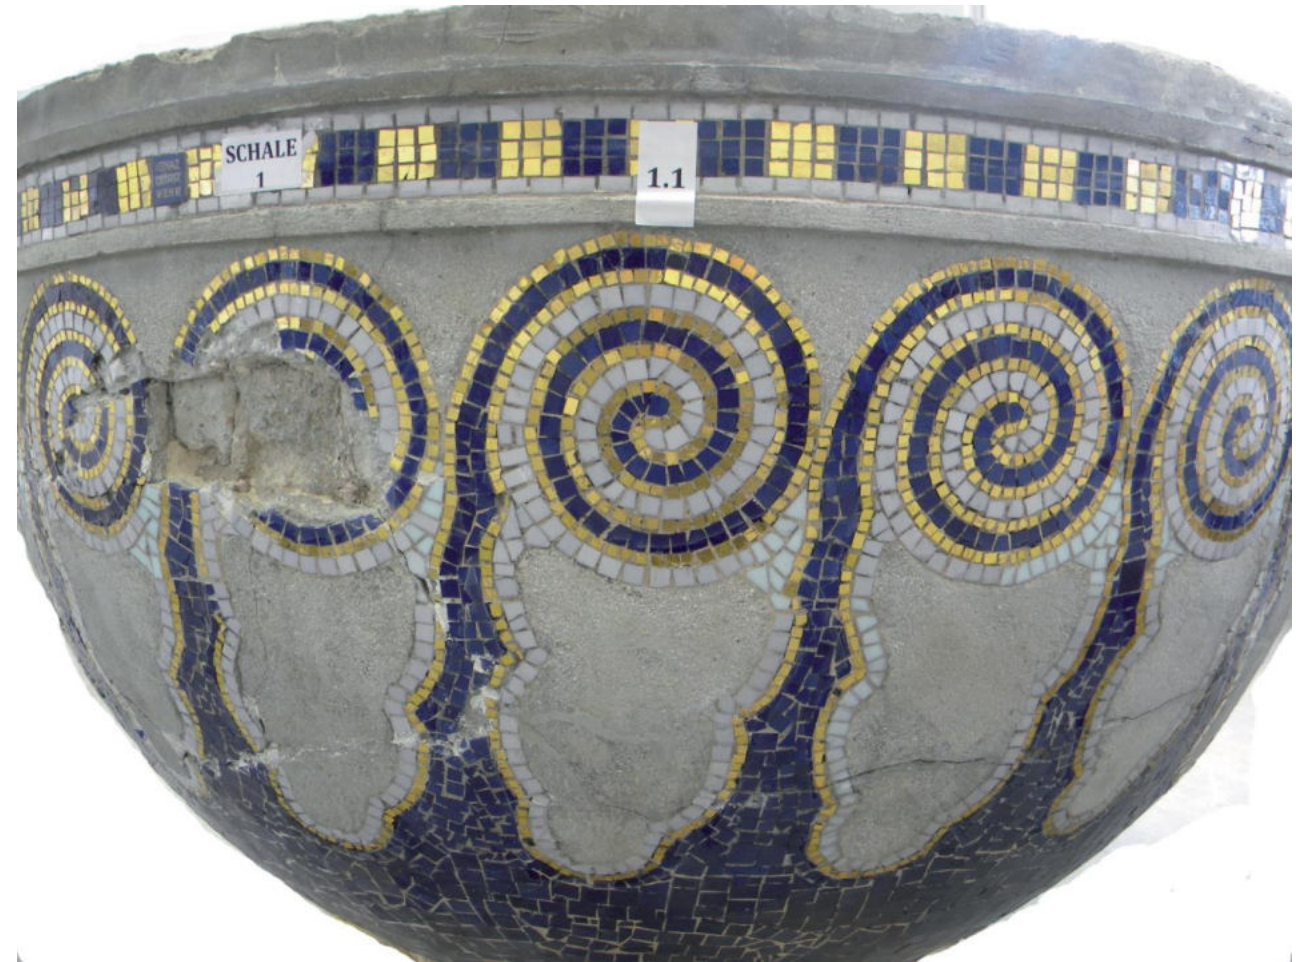
Wien, Secession, Vasen von Robert Oerley um 1898,
Restaurierung N. Vujasin u. BDA in der
Abt.f.Kons.u.Rest.d.BDA im Arsenal Wien
von 2008 - 11

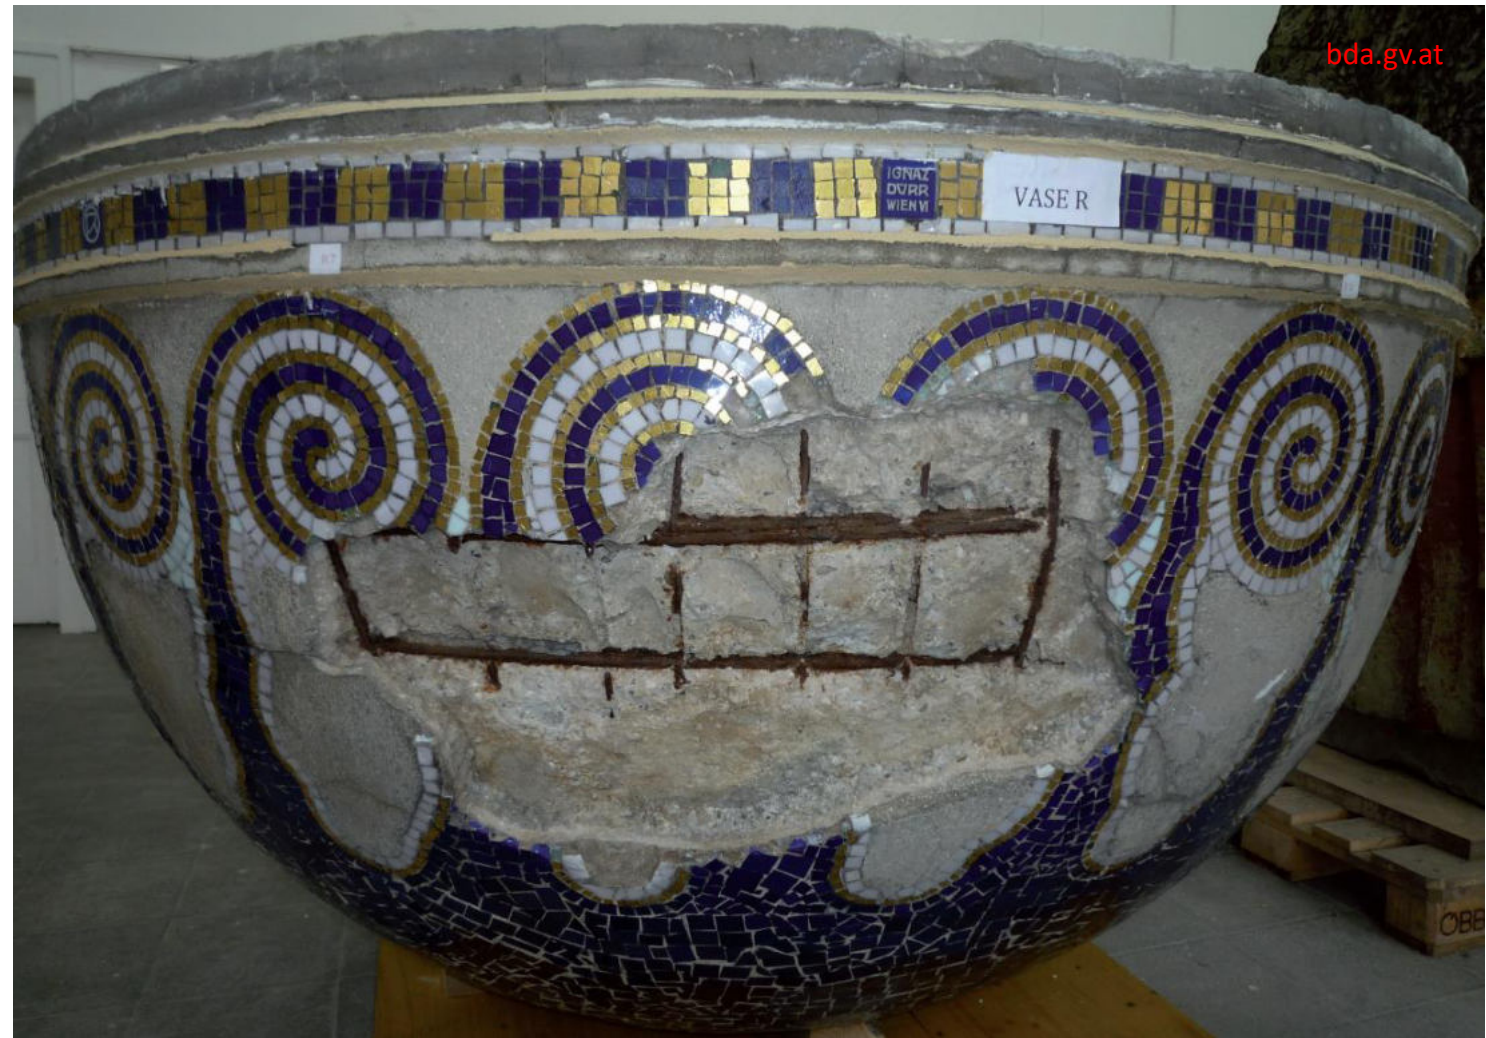
zur Stabilisierung der Form bedurfte es einer tragenden Stützkonstruktion

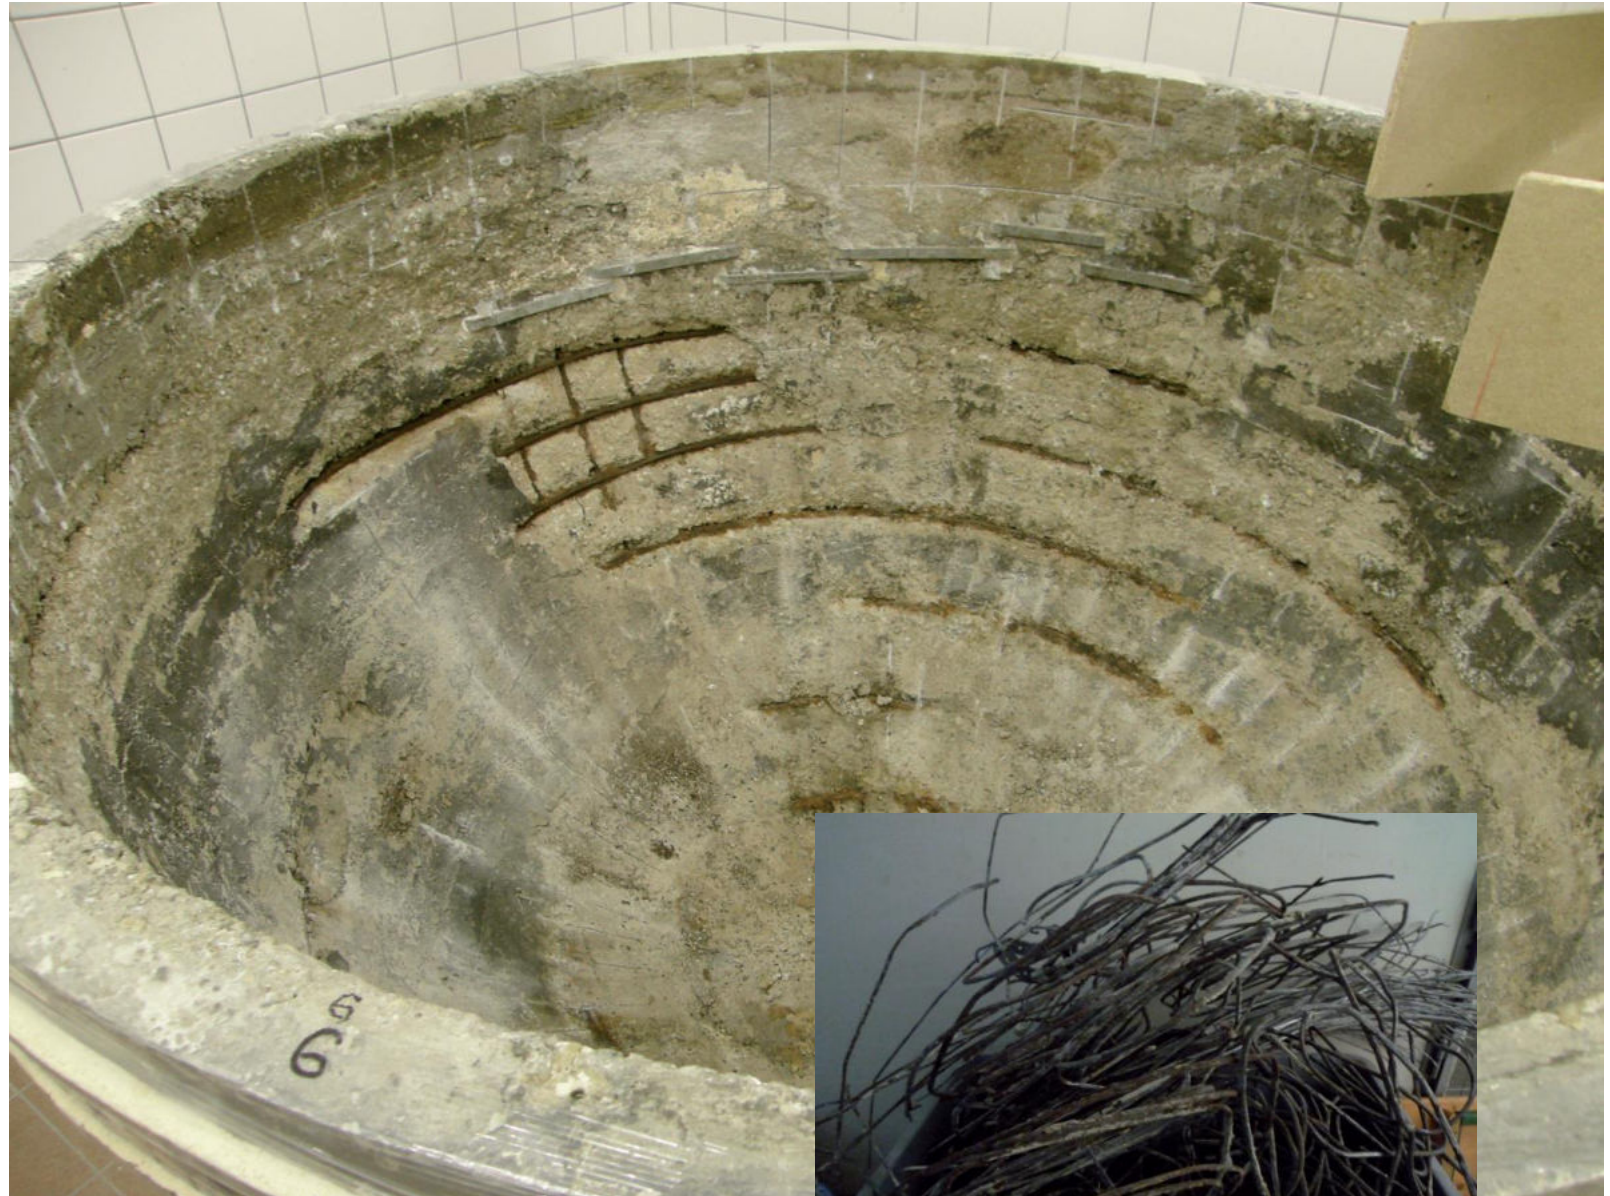
Bewehrungsentfernung

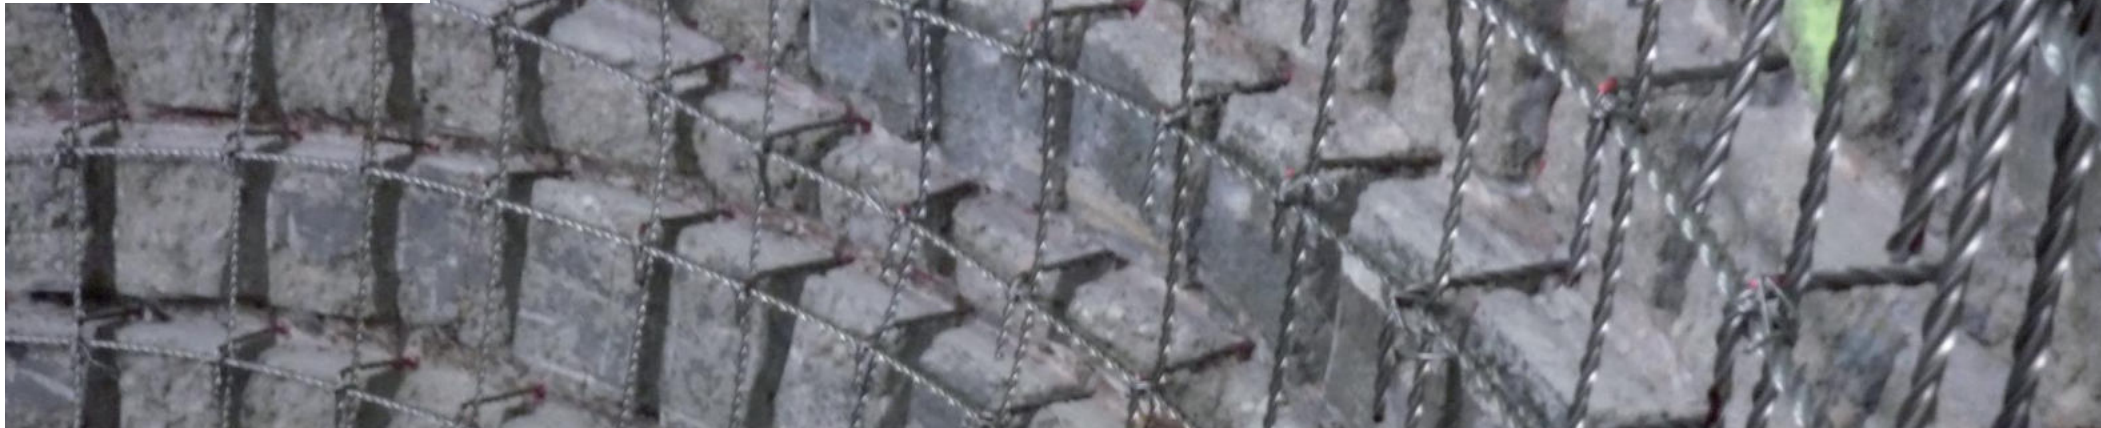
neuer Bewehrungs- aufbau

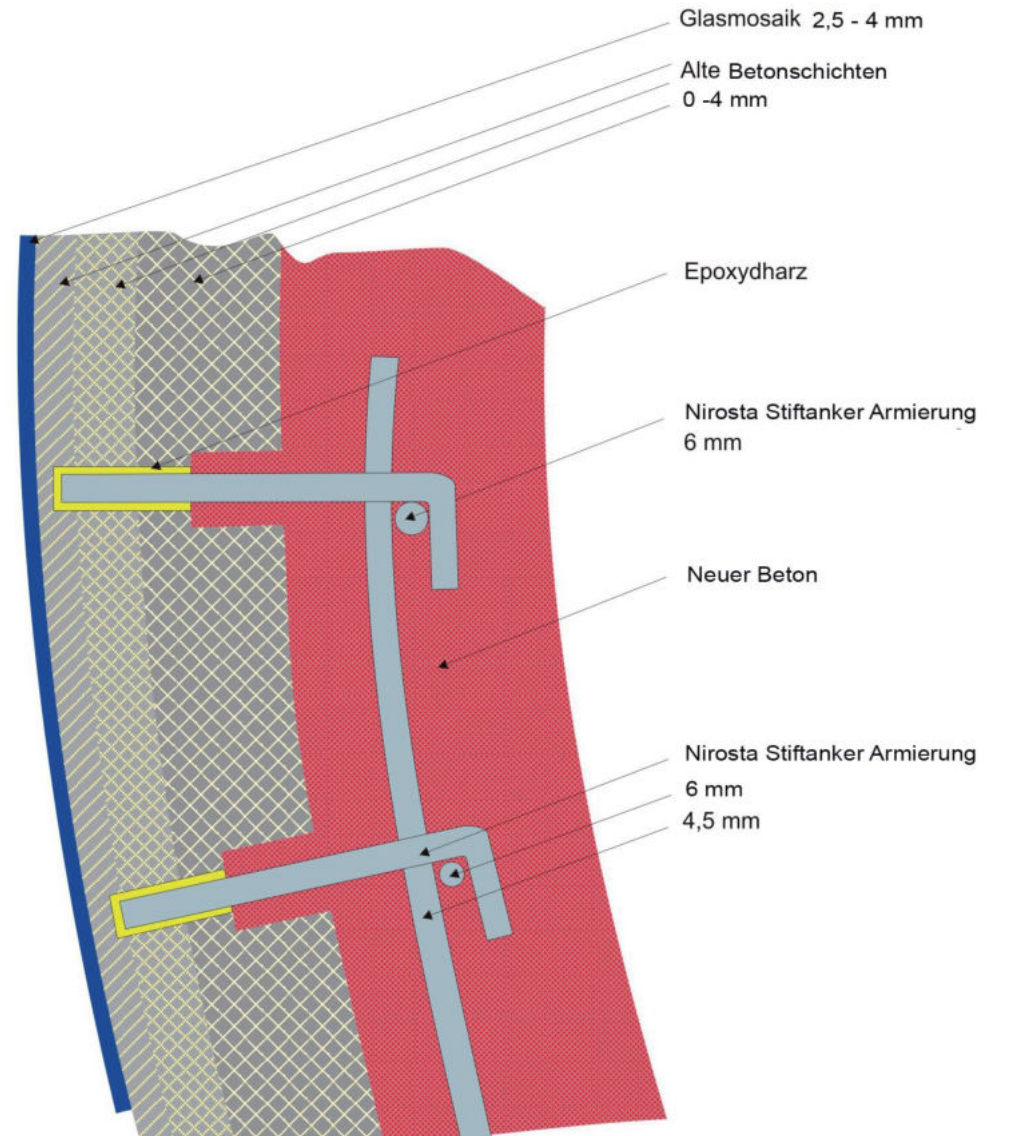
Betonauffüllung mit Profilform

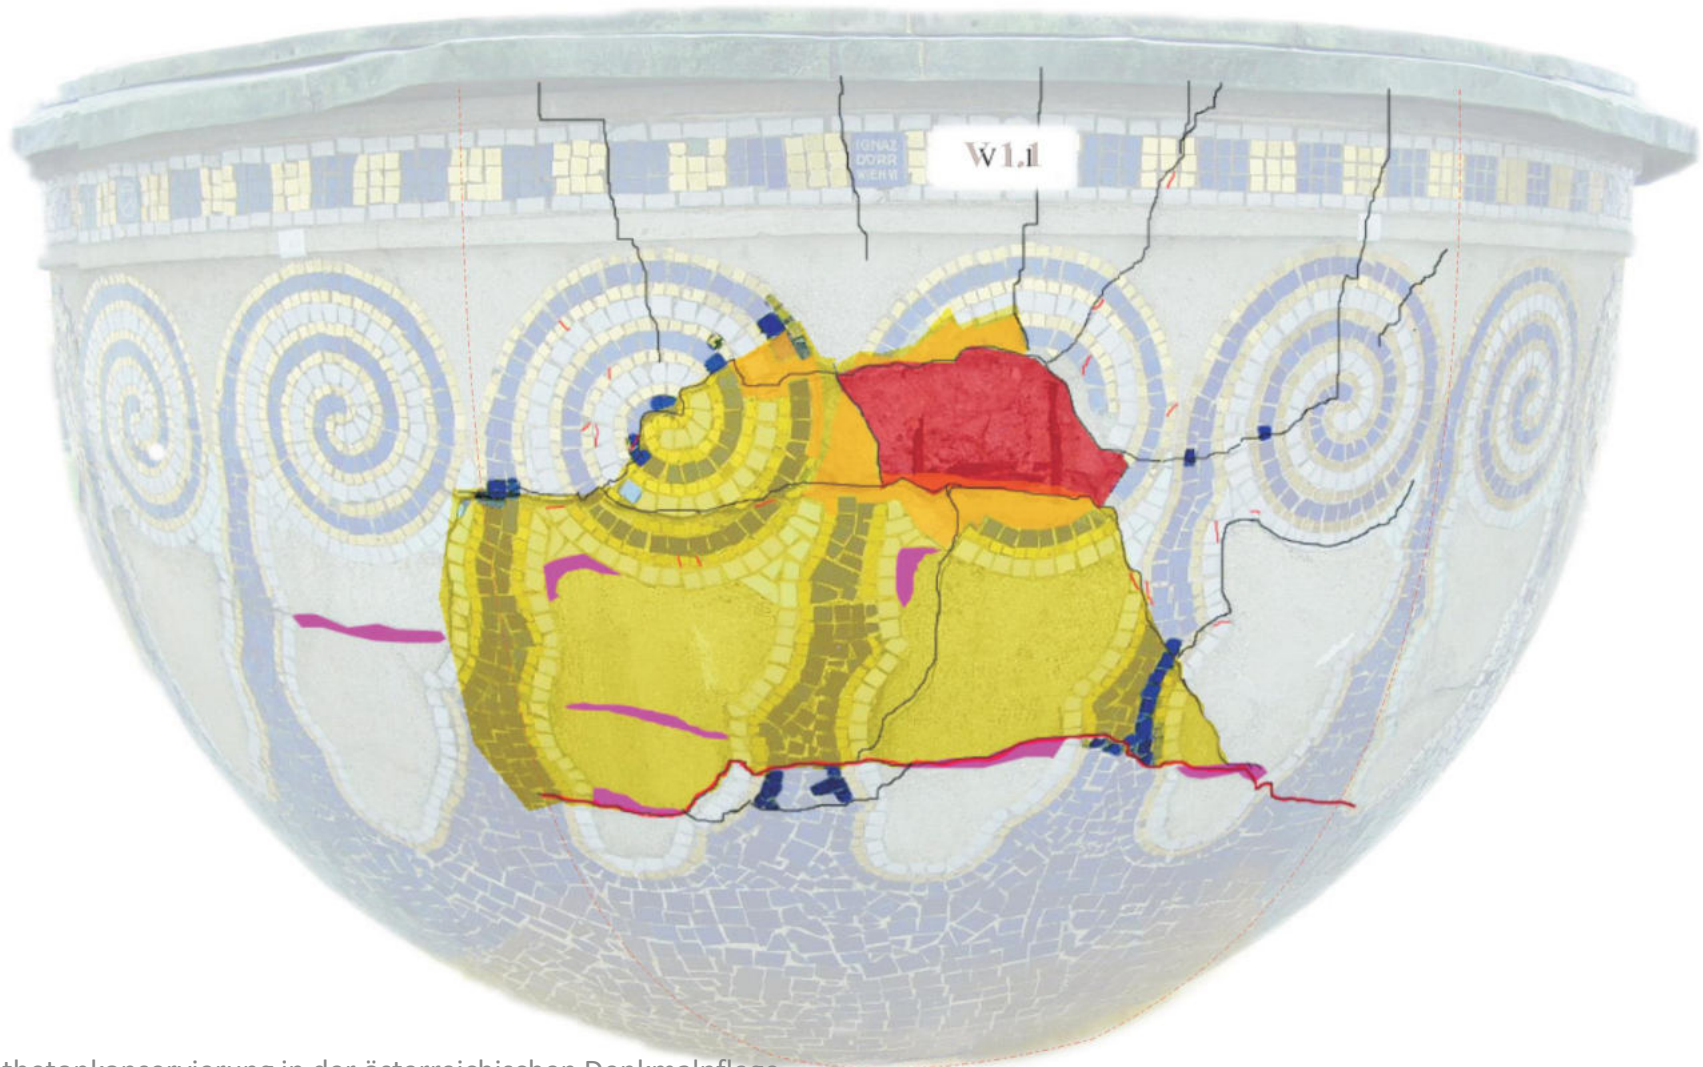
-   Neuemosaik
-   Fehlstelle
-   Altergenzung
-   Injektion
-   Risse
-   Durchgehende Risse
-   Neuversetztemosaiksteine
-   Kobalt
-   Gold
