Denkmalgerechter Umgang mit Sichtbetonoberflächen in der österreichischen Denkmallandschaft

Johann Nimmrichter
Abteilung für Konservierung und Restaurierung
Klagenfurt, 6.10. 2022,

Sichtbetonkonservierung in der österreichischen Denkmalpflege

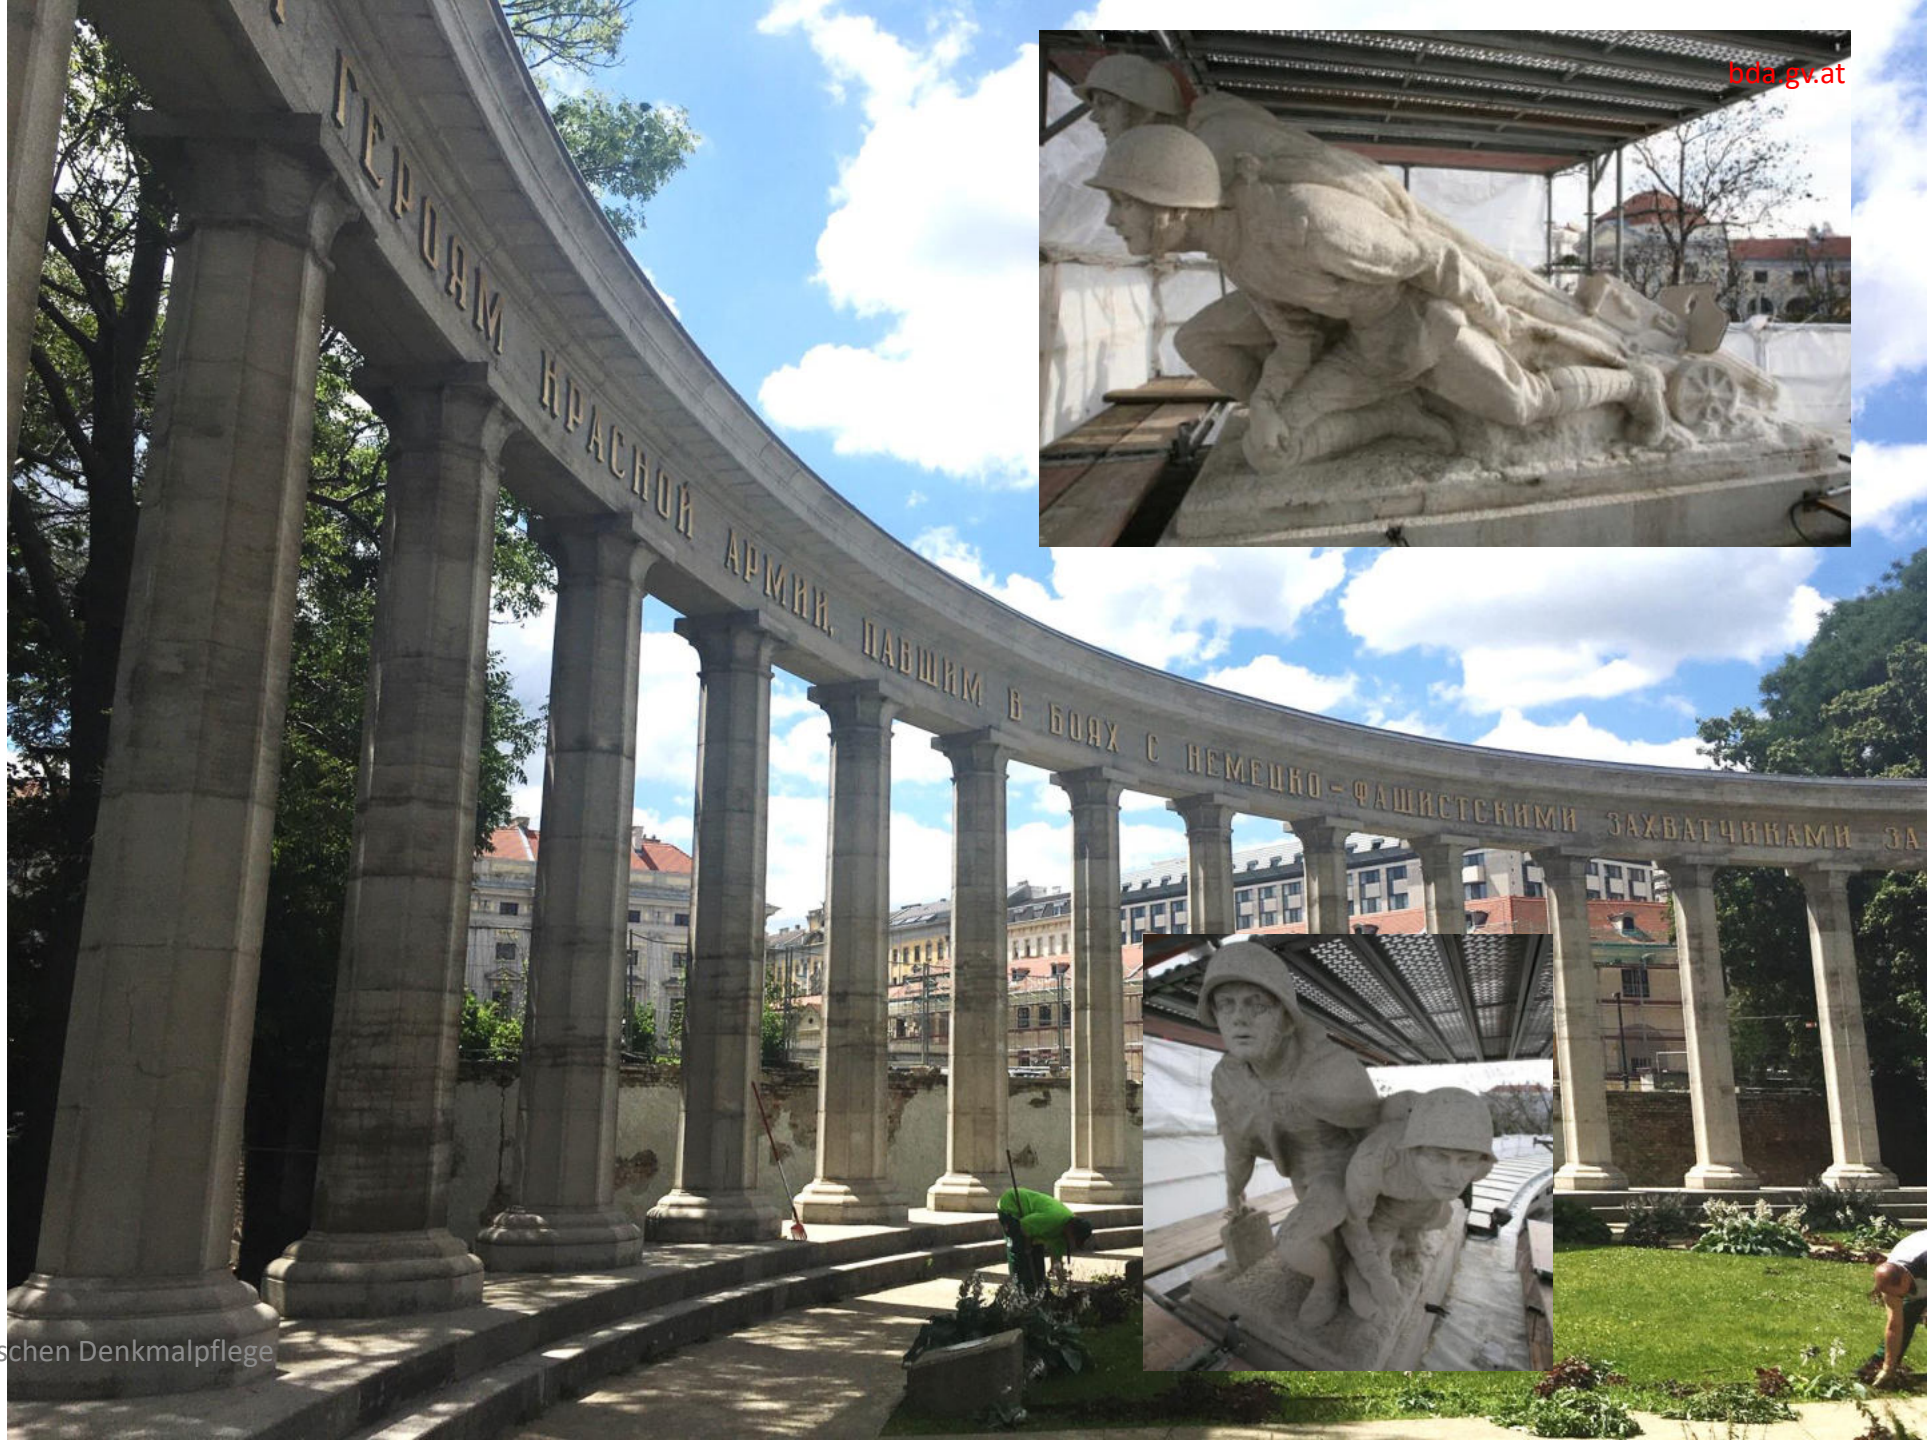
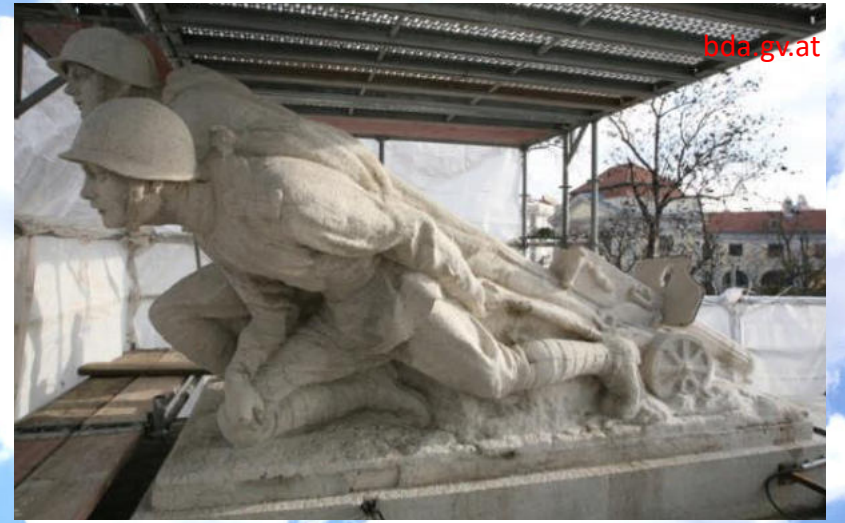
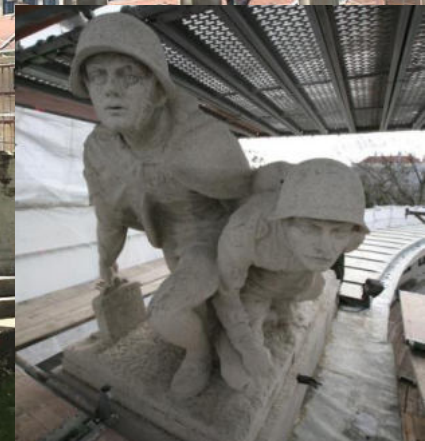
Russendenkmal am
Schwarzenbergplatz
in Wien.
Stampfbetongussan-
lage
Restaurierung 2009
Fa. K. Wedenig

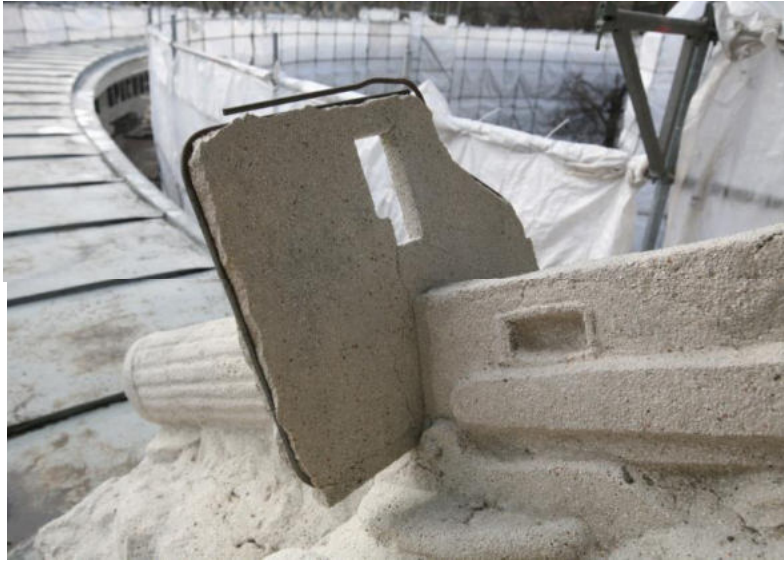
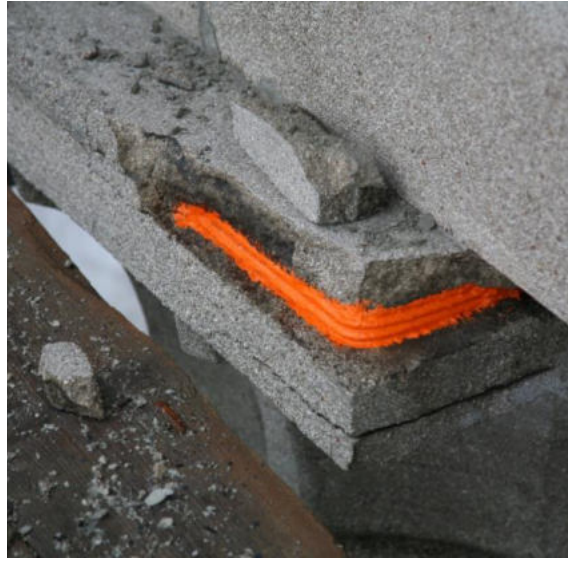
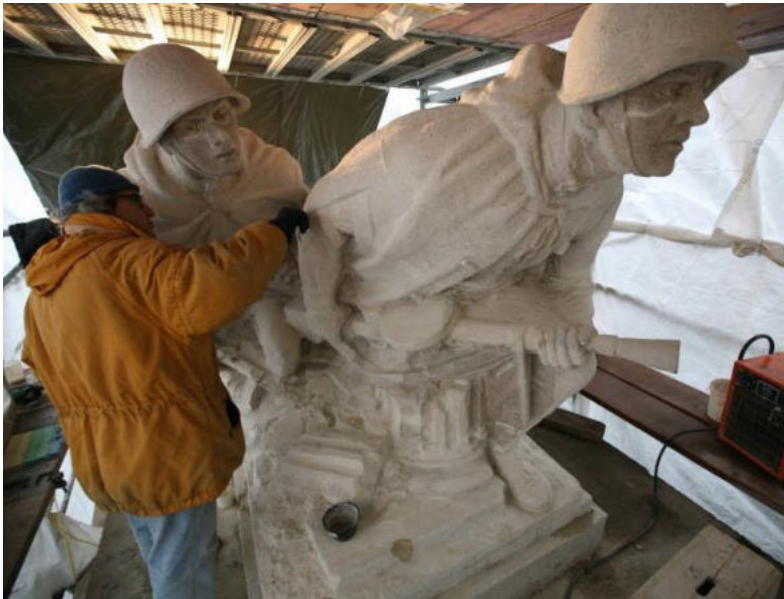
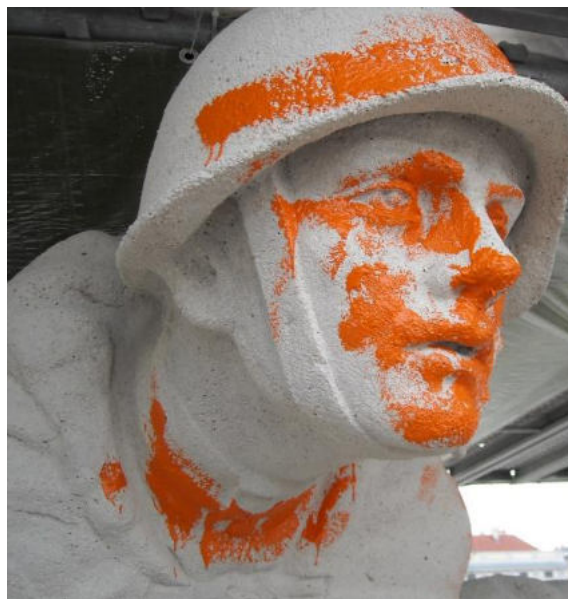
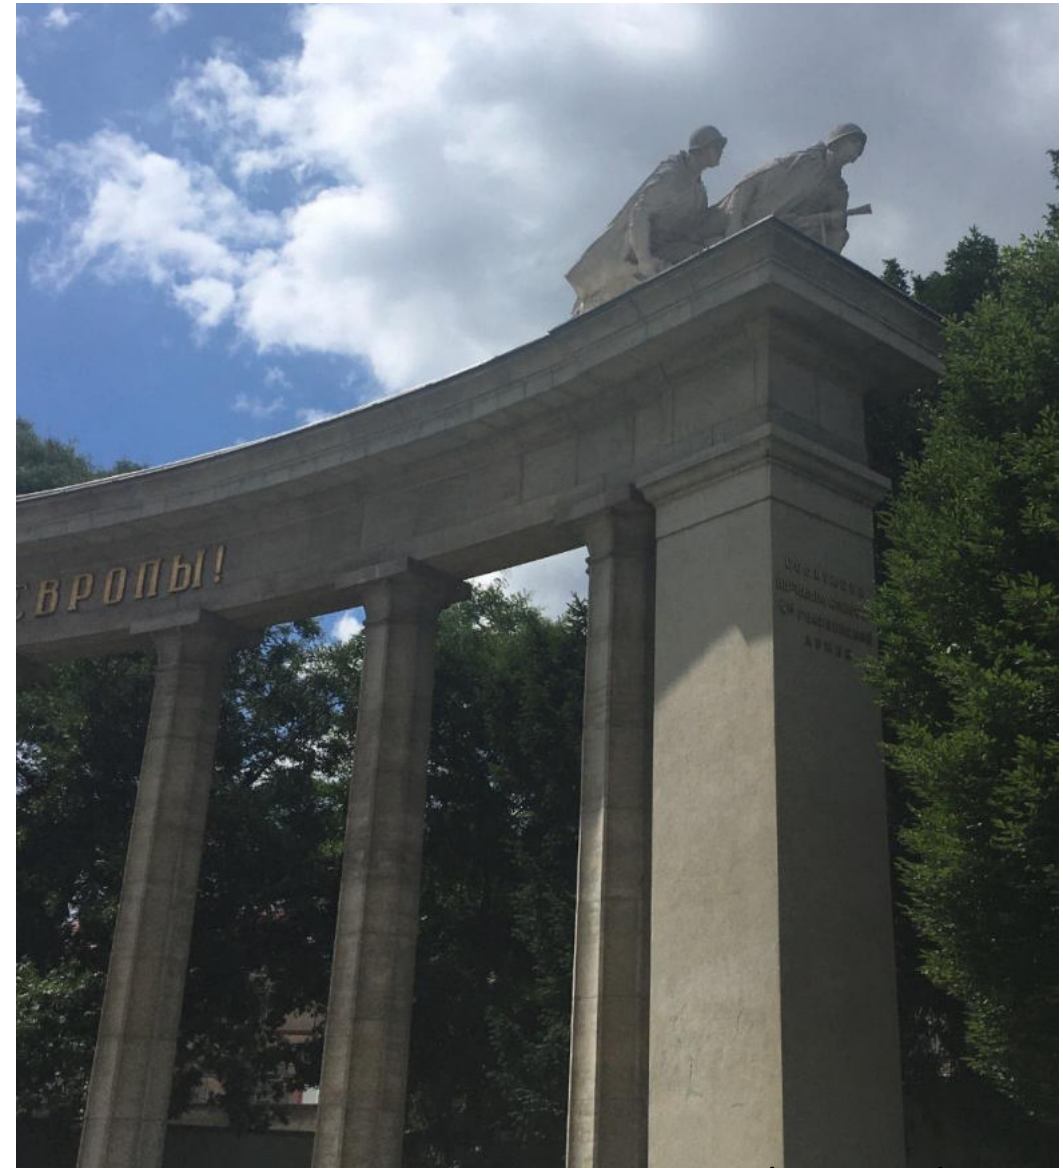
Russendenkmal am Schwarzenbergplatz in Wien, Stampfbetongussanlage 2009

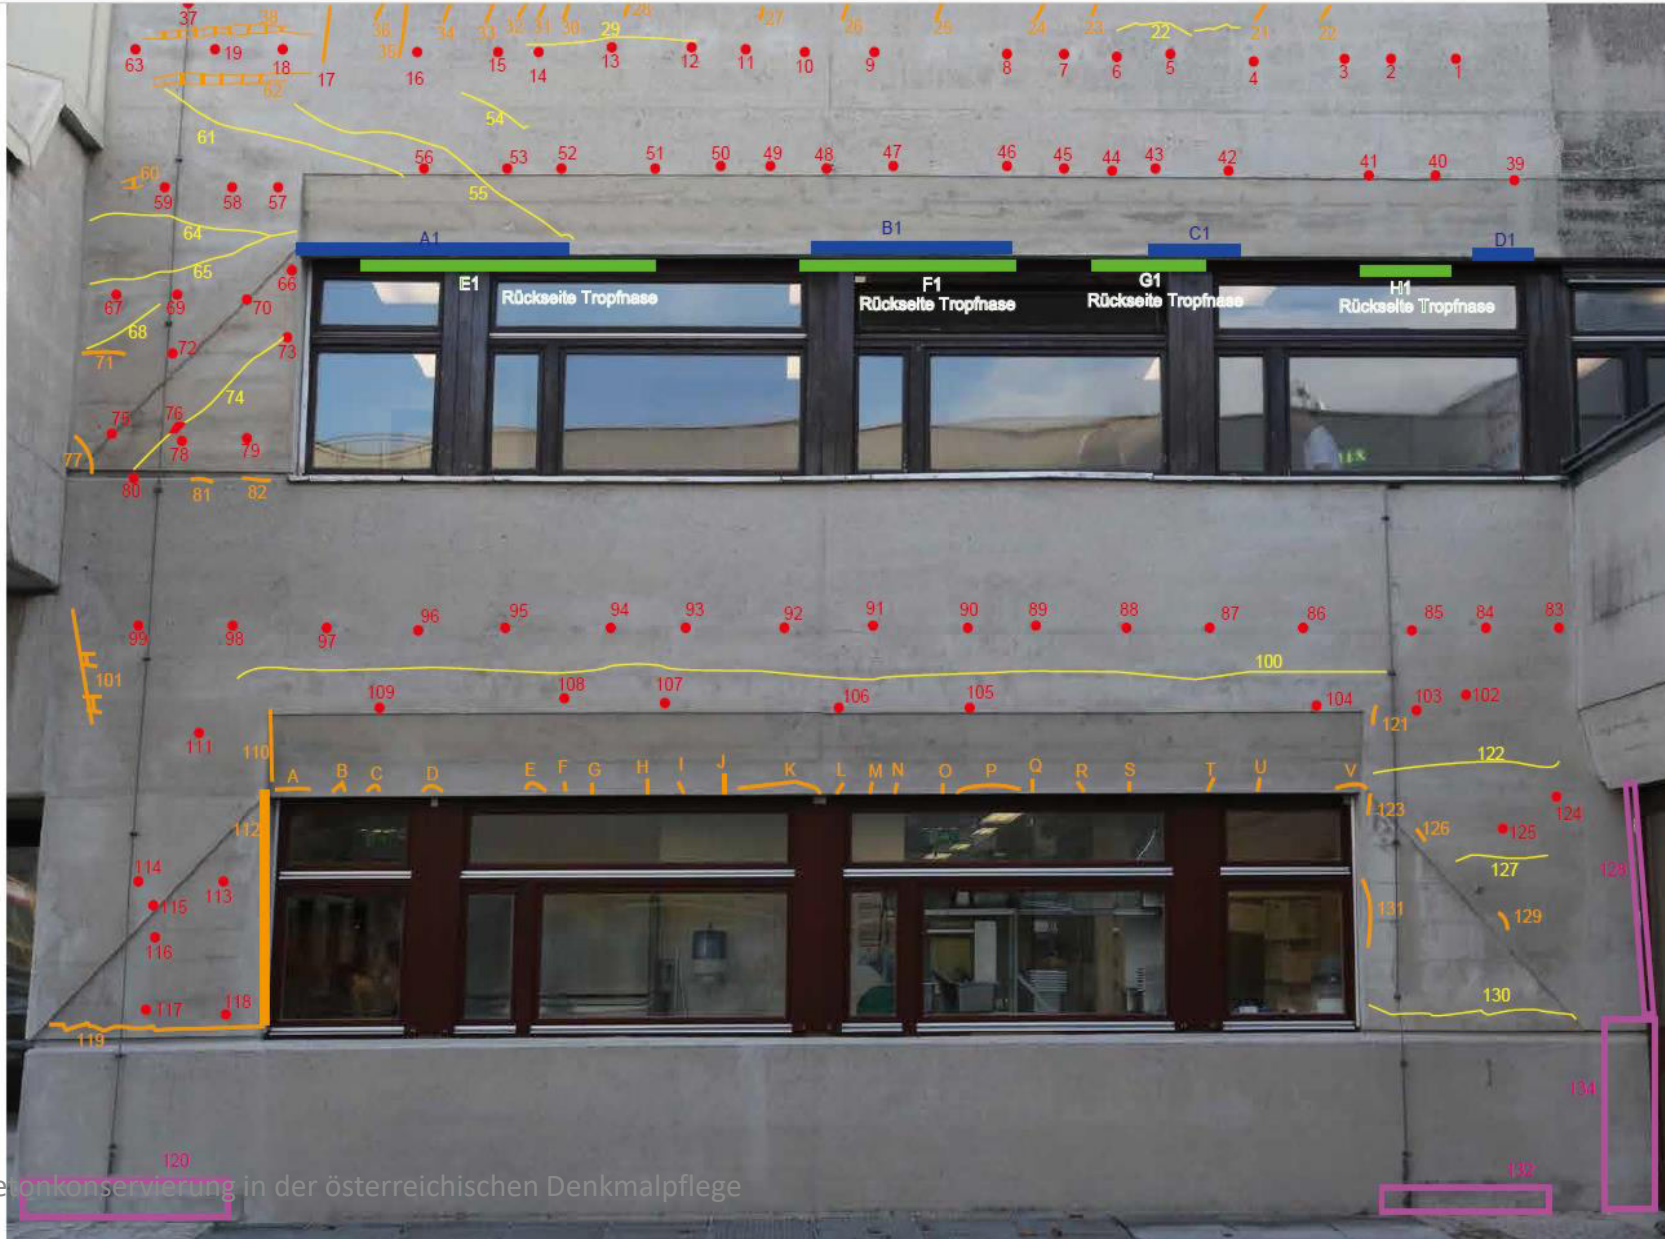
- Freilegen und Abnahme loser Teile
- Öffnen der Haarrisse, Festigen mit drucklosen Injektagen, Schließen mit auf den Bestand abgestimmten Ergänzungsmassen
- Tropfnasen Vorderseite:
 - Abnahme loser Teile
 - Entrosten der Eisen
 - Isolieren der rostenden Teile
 - Aufbringen einer Haftbrücke
 - Armierungen mit Nirostaeisen bei größeren Fehlstellen
 - Ergänzen der Tropfnasen mit Hilfe einer Schalung
- Tropfnasen Rückseite:
 - Abnahme loser Teile
 - Entrosten der Eisen
 - Isolieren der rostenden Teile
 - Aufbringen einer Haftbrücke
 - Armierungen mit Nirostaeisen bei größeren Fehlstellen
 - Ergänzen der Tropfnasen mit Hilfe einer Schalung
- Entfernen alter Ergänzungen, Rekonstruktion mit auf den Bestand abgestimmten Ergänzungsmassen, Imitation der Maserung, farbliche Anpassung mit Retuschen

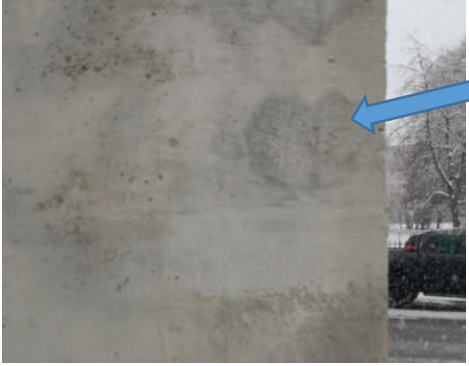
ältere Interventionen

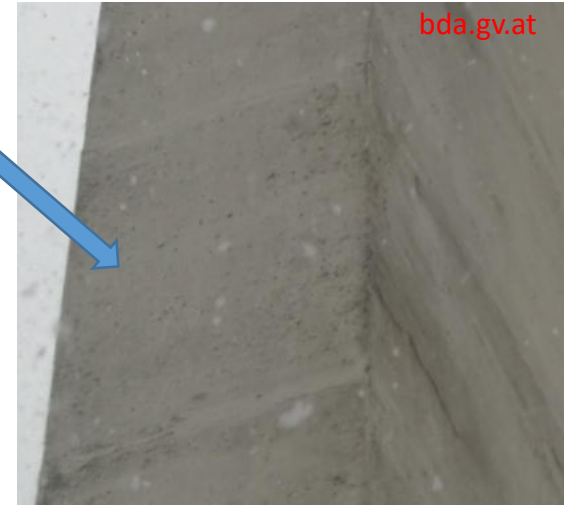
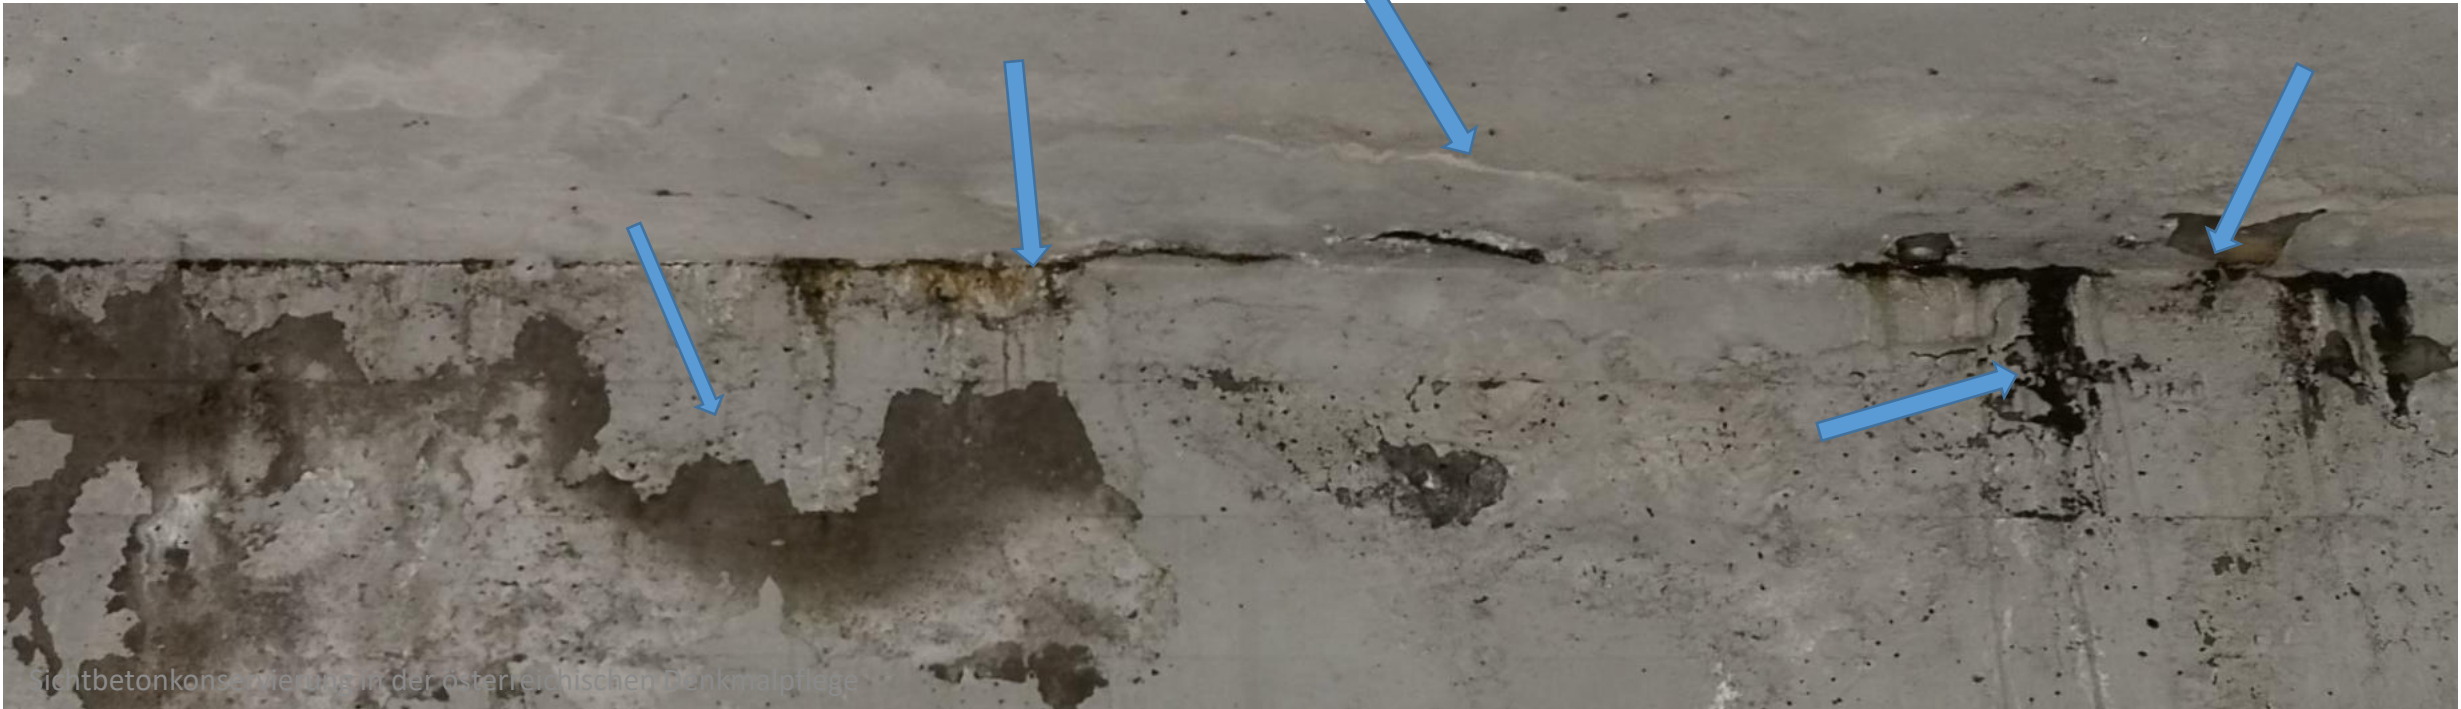
Schadensbilder (vorerst):

- alte Kittungen samt Retuschen
- Salzausblühungen
- Verschmutzung (organisch und anorganisch)
- abblätternde Zementfarbe
- Sinterbildung
- Rückstau der Feuchte hinter Zementfarbe
- **Hohlstellenbildung aufgrund rostender Eisen**

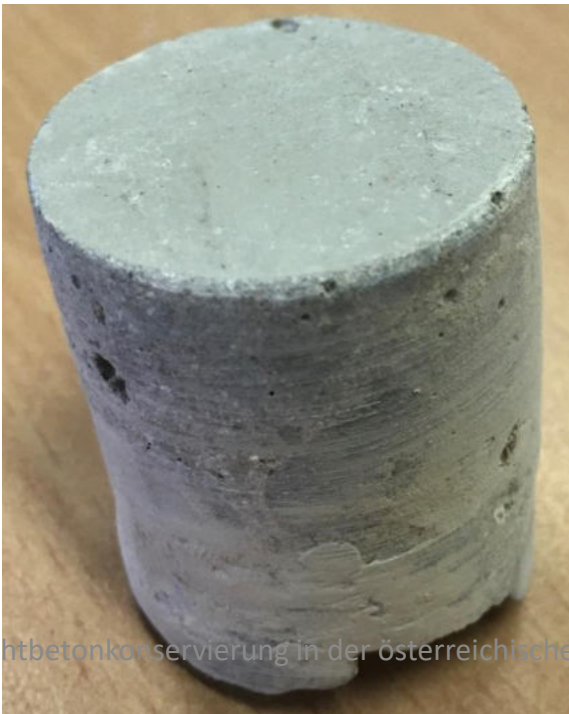
Links:
Probekörper für
Laborauswertungen

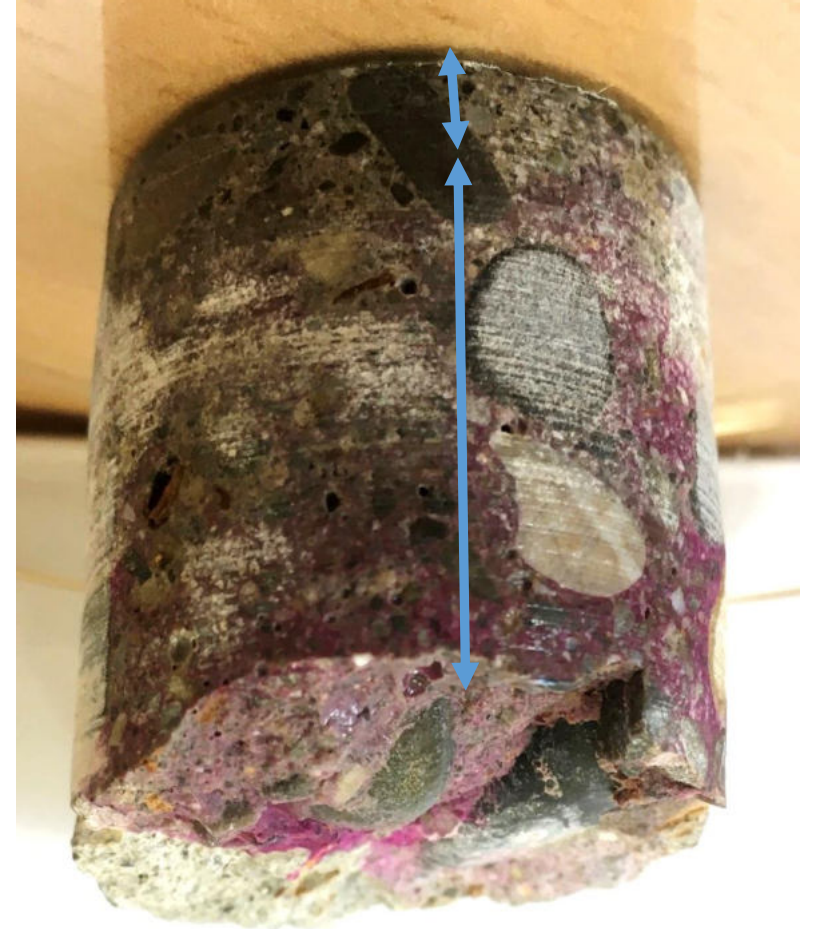
rechts:
Beprobung mit
Phenolphthalein zeigt das
die Karbonatisierung
des Betons lediglich 2 -5mm
in die Tiefe reicht

Hauptproblem:
Einige Bewehrungsseisen liegen sehr nahe der Oberfläche, mitunter nur 3 mm !!!!!
darunter
siehe Probe, welche auch dem BDA
übermittelt worden ist.
Anhand der Proben kann eine ungefähre
Karbonatisierungstiefe bis um 5 mm fest-
gestellt werden. Vermutlich wird sie
weiter oben am sogar Turm etwas tiefer
hineinreichen.
Durch die Karbonatisierung ist das
Bewehrungsseisen durch das alkalische
Milieu geschützt. Wo dies aufgehoben
ist startet das Rosten des Eisens

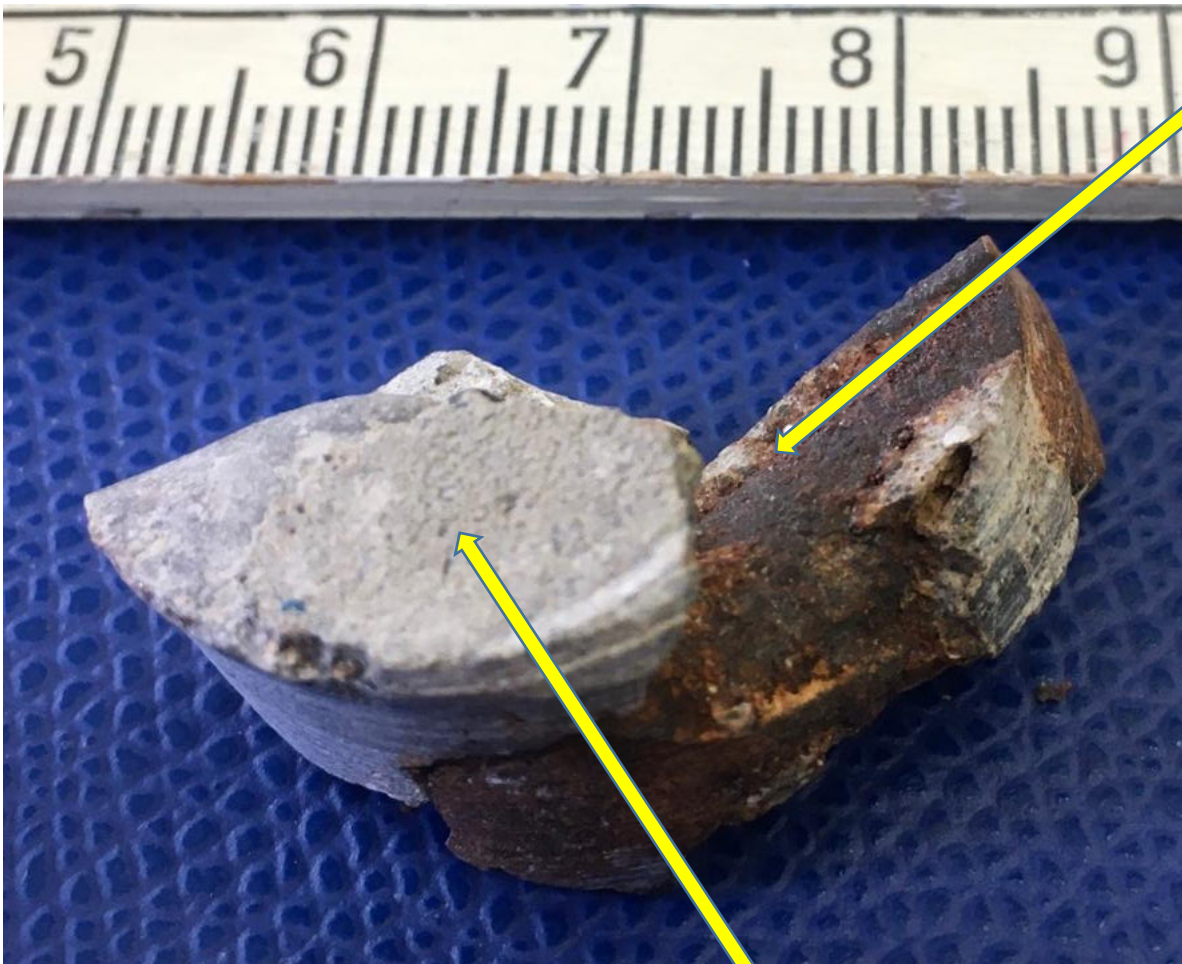
20/22: Bohrkern aus dem Hauptfeiler mit Bewehrung

1) Bewehrter Betonguss mit gerundeter Silikat- und Kalzitkörnung bis in den Zentimeterbereich reichend sowie Mn-haltigem Hüttensand in Portlandzementbindung. Im Bindemittel konnte mehrfach Holzmehl nachgewiesen werden, das vermutlich als Wasserretentionsmittel zugesetzt worden ist. Vereinzelt sind auch Ocker-ähnliche Zuschläge erkennbar, bei denen es sich (theoretisch?) um farbgebende Komponenten handeln könnte. Die Matrix ist sehr kompakt, an der Oberfläche zeigen sich kleine Luftporeneinschlüsse. In der REM-Aufnahme erkennt man am Querschliff eine dünne, ca. 1 mm starke Carbonatisierungsschicht bestehend aus carbonatisiertem Hydroxid.

2) 500 μm ockerfarbige Zementschlämme mit etwas Gelbocker pigmentiert

Bei anderen Proben konnte auch noch eine Silikonharzfarbe Analysiert werden (Reparatur?).

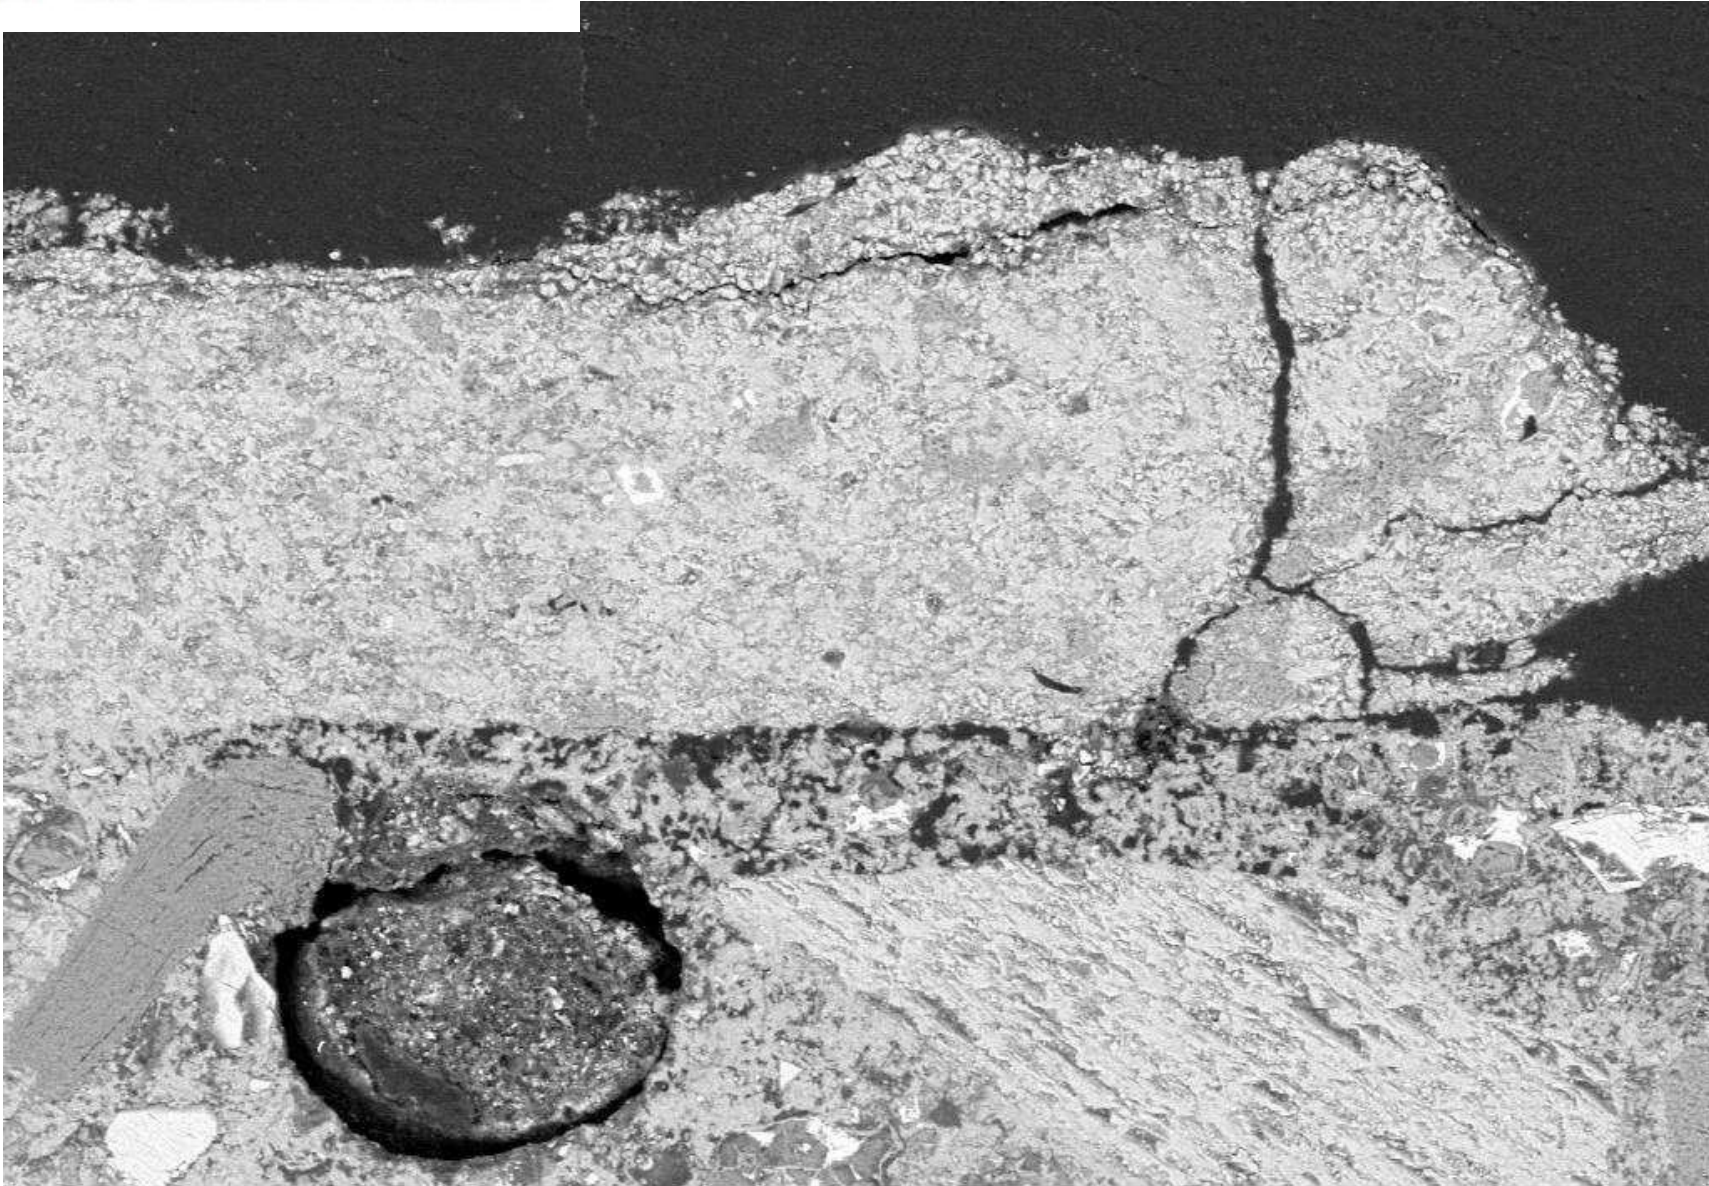
eine ca 1 -2mm starke Zementschlümme befindet sich an der Oberfläche

Zementschlämme

Karbonatisierungszone

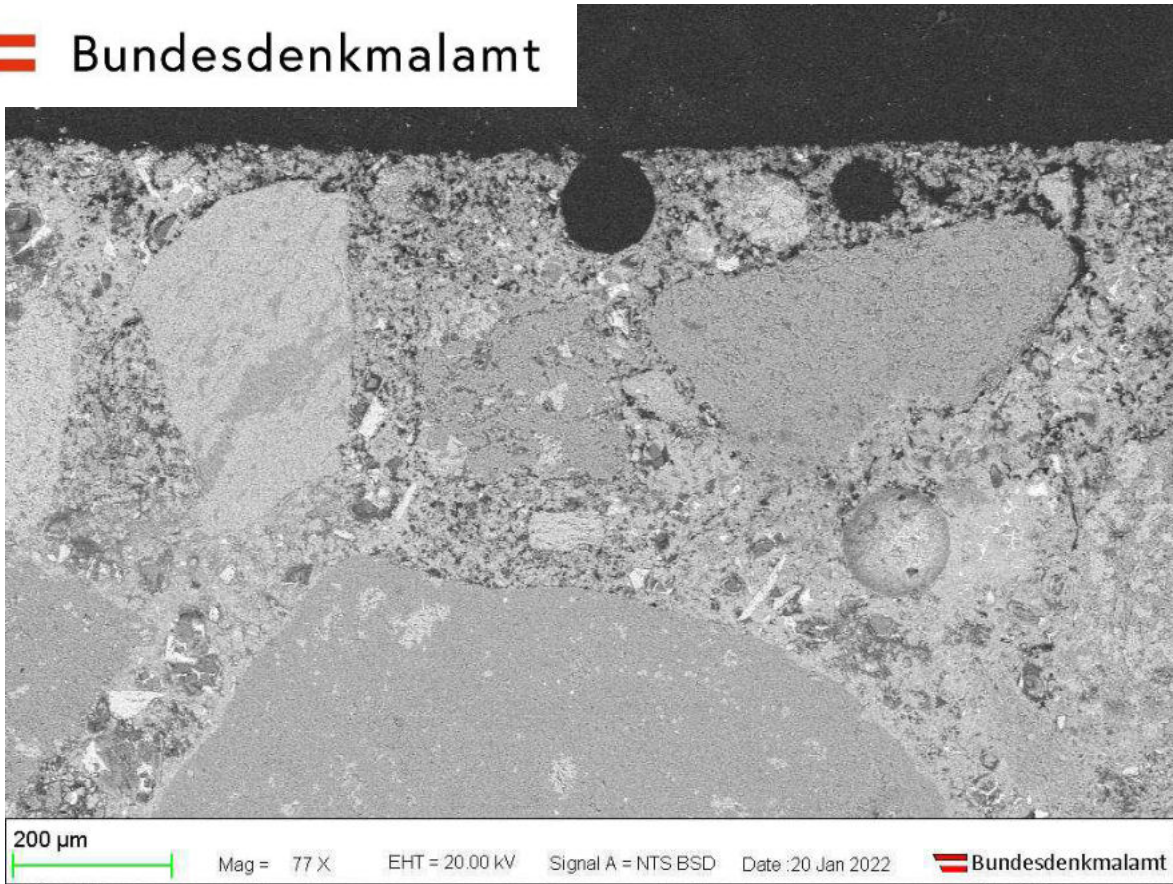
dort wo die Zementschlämme bzw. auch die dünne Gußhaut weggewittert ist, zeigen sich kleine runde Luftbläschen

Ockerpigmente weisen auf einen bewusst eingefärbten Beton hin
